## Informe Final Municipalidad de Osorno

**INFORME FINAL N° 90 DE 2009, SOBRE  
AUDITORÍA TÉCNICA EFECTUADA EN  
LA MUNICIPALIDAD DE OSORNO.**

1.	CONTRATO	: REPOSICIÓN ESCUELA CARLOS CONDELL.
	FINANCIAMIENTO	: FNDR MINEDUC
	DECRETO	: N° 6.413, DE 2007
	MONTO ADJUDICADO	: \$1.009.356.965.-.
	CONTRATISTA	: CONSTRUCTORA CAPREVA LTDA.
	PLAZO	: 300 DÍAS CORRIDOS
	FECHA VENCIMIENTO	: 22.07.2008
	I.T.O.	: RAFAEL MELLA RIFO

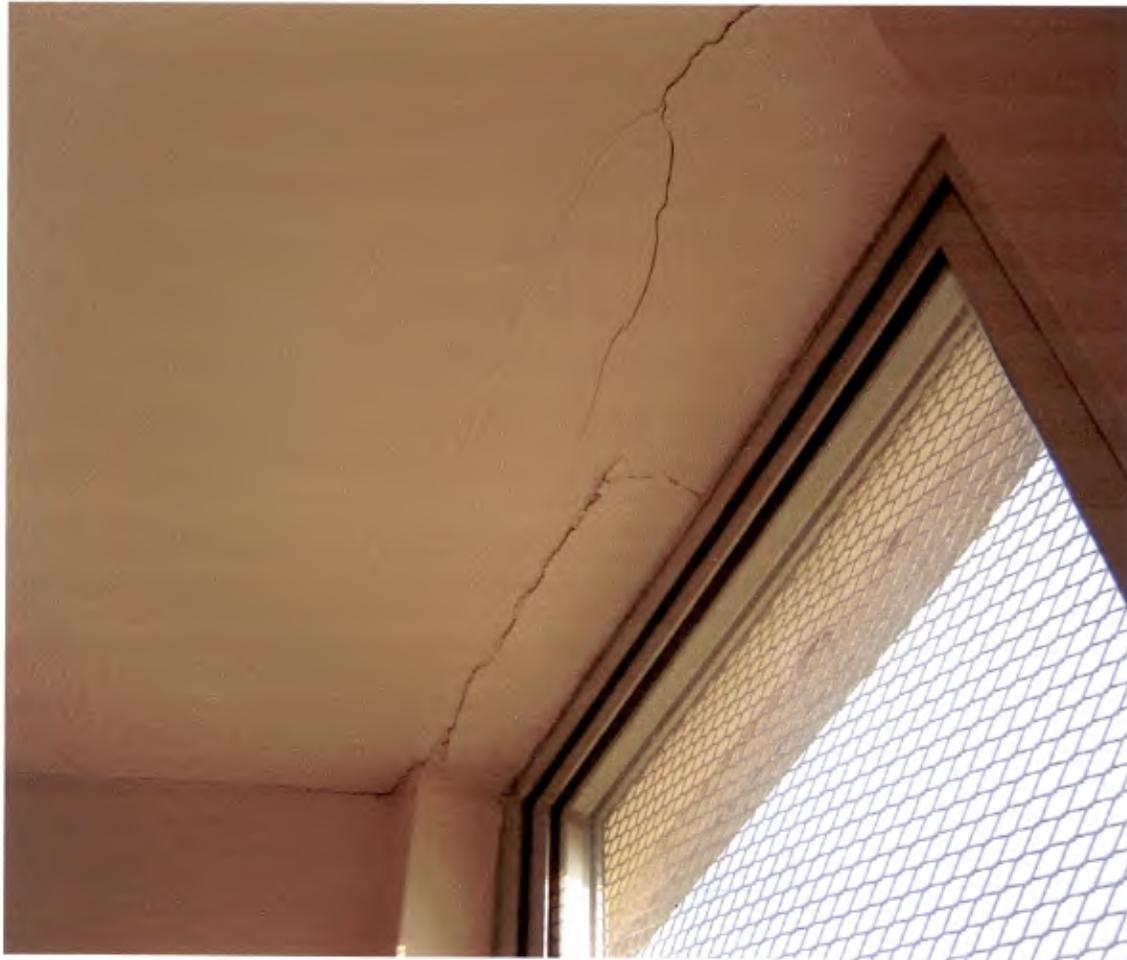
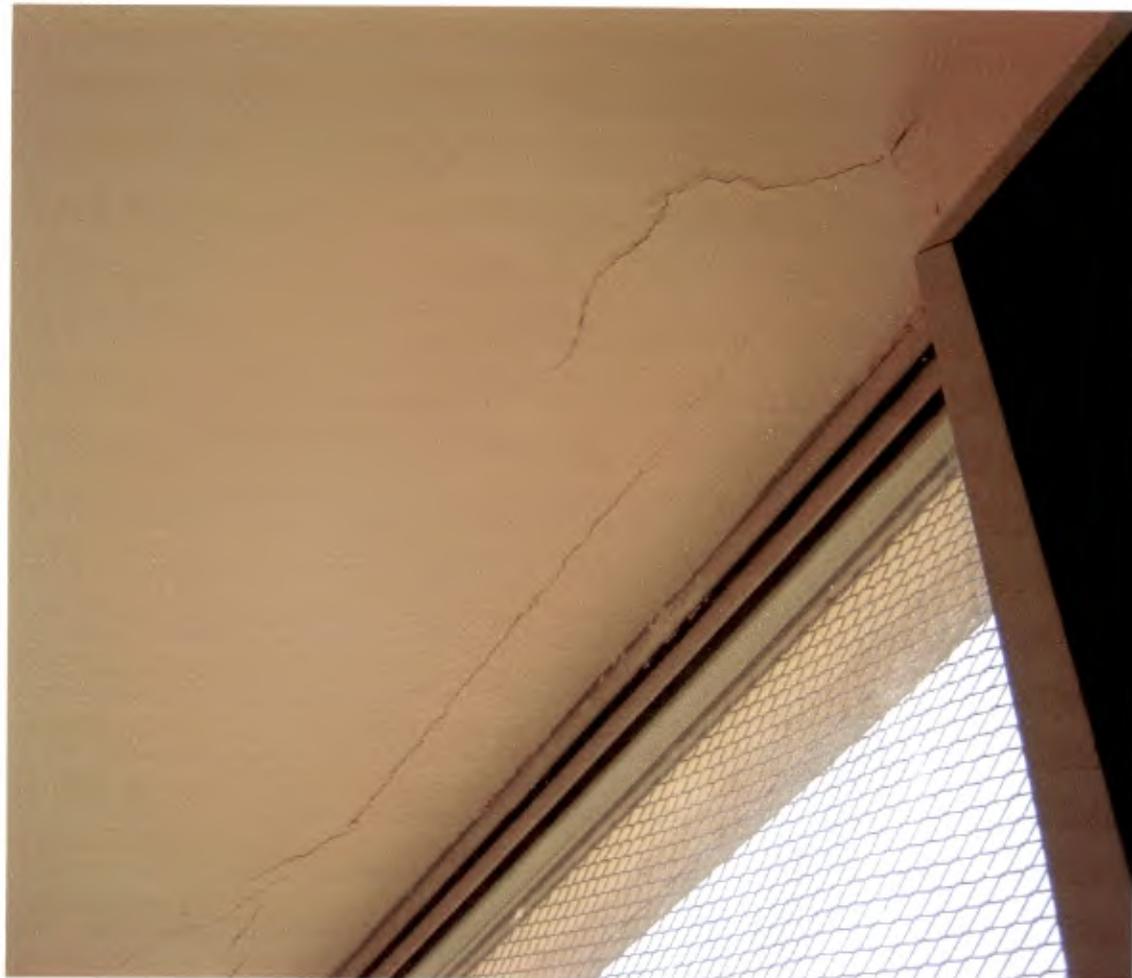
- El muro perimetral de la biblioteca presenta grietas (fotos 1 y 2).
- Se observaron filtraciones de agua en las salas multitaller 1 y 2 (fotos 3 – 4 y 5 – 6 respectivamente).

En lo concerniente al muro perimetral, las filtraciones de las salas multitaller, las observaciones formuladas a los sectores de pasillos del primer piso y prebásica, al quicio de la puerta que conduce al patio, la bajada de aguas lluvia, a las fisuras frente al baño de manipuladoras y en la sala de profesores, a la pintura del pasillo de acceso y a la canoa descolgada en el sector de servicios, a la filtración por canaletas y a la puerta desajustada, el municipio señaló que solicitará a la empresa su revisión y reparación, atendido a lo cual se dan por subsanadas estas observaciones.

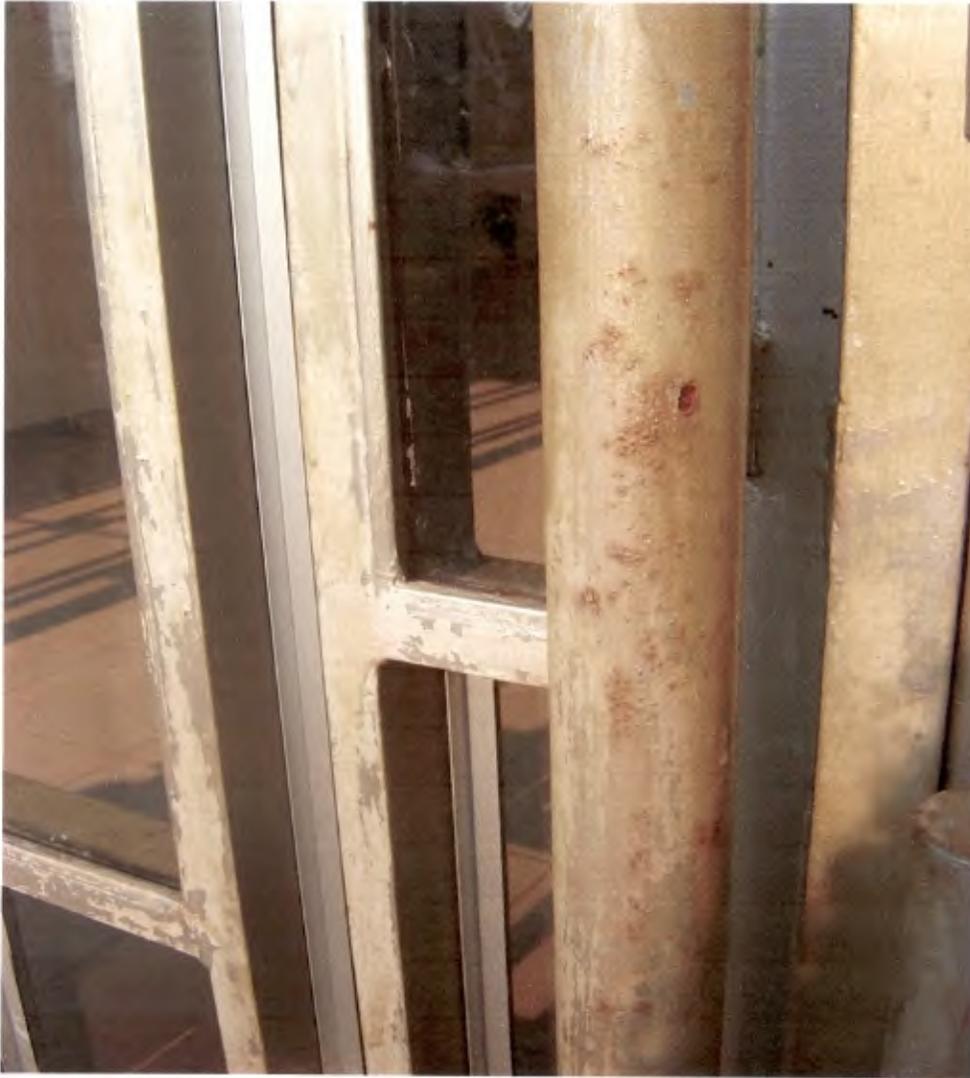
FOTO 7

- Se verificó tempranamente descascarada la pintura empleada para las puertas metálicas del acceso (fotos 7 y 8).
- La jardinera exterior estaba inconclusa (foto 9).

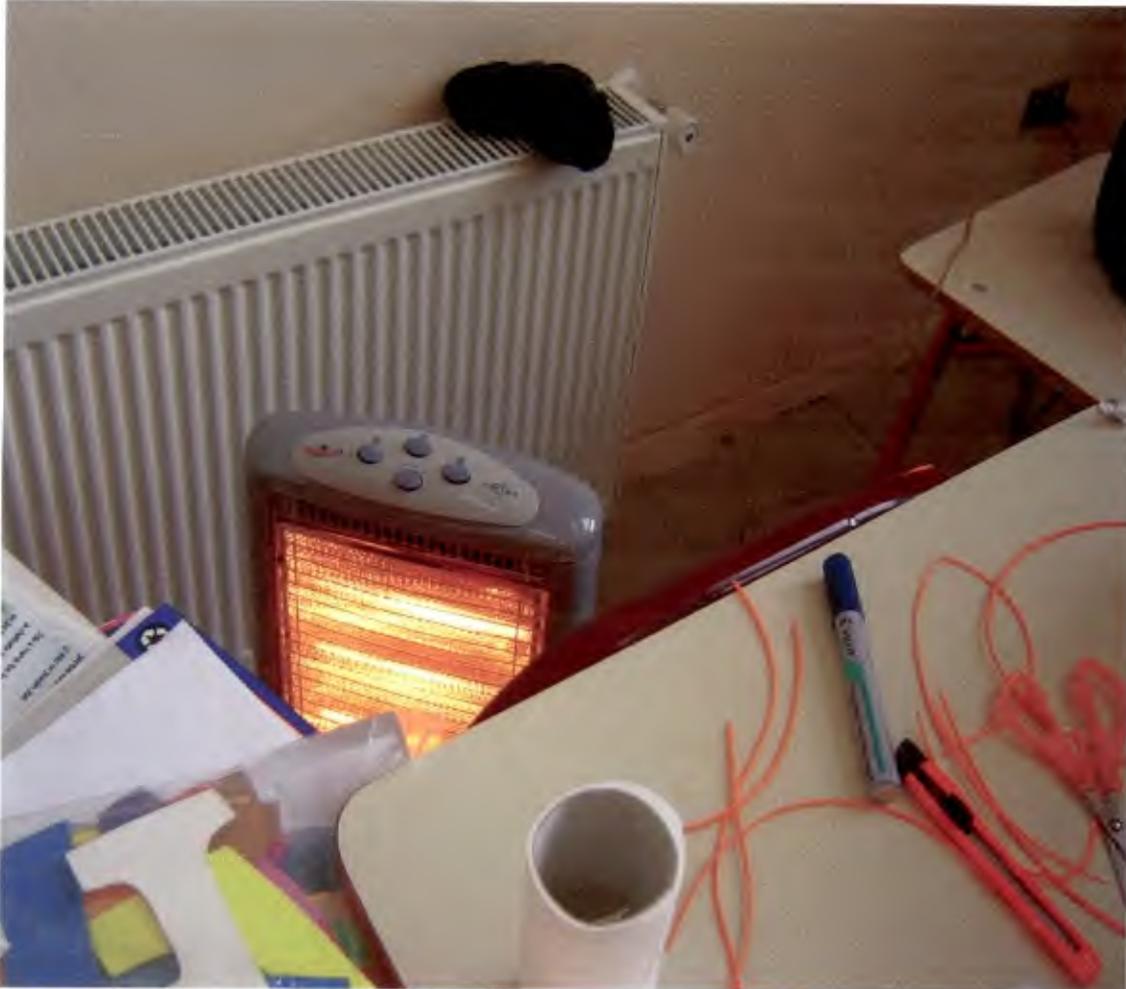
FOTO 10

- El radiador de la sala de los niños no funcionaba (foto 10).
- Filtraciones en los costados de las ventanas (fotos 11 y 12).
- Respecto al baño de alumnas:

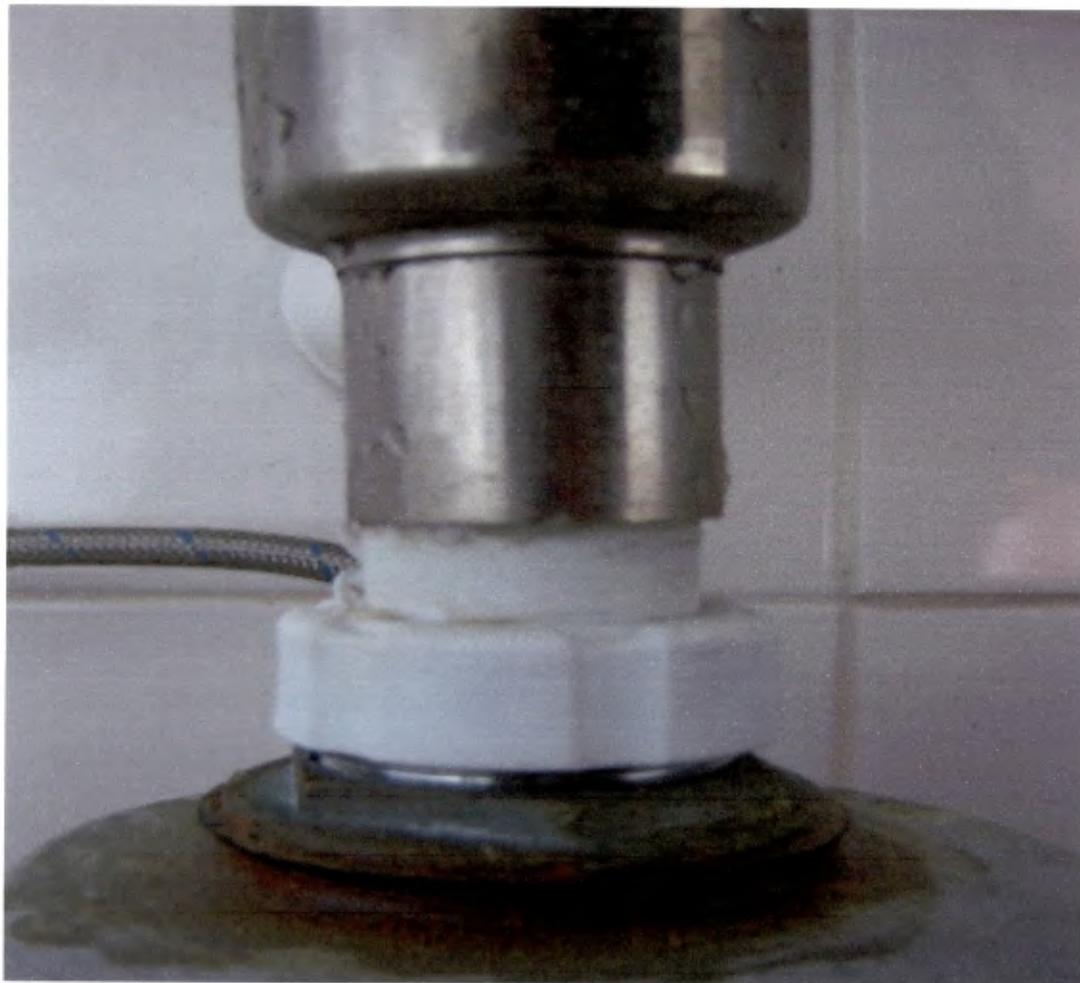
FOTO 15

- En la puerta principal están dañadas la chapa y la hoja (foto 13).
  - El sifón está filtrando (fotos 14 y 15).
  - Falta la manilla de la puerta de uno de los cubículos (foto 16).

Respecto al baño de alumnas y el vidrio del sector del patio, señaló que se debe al mal uso, por cuanto para la Recepción Provisoria se encontraban en buenas condiciones y por ello se da por subsanada la observación; sin embargo, se instruye su reparación, situación que será verificada en la próxima fiscalización.

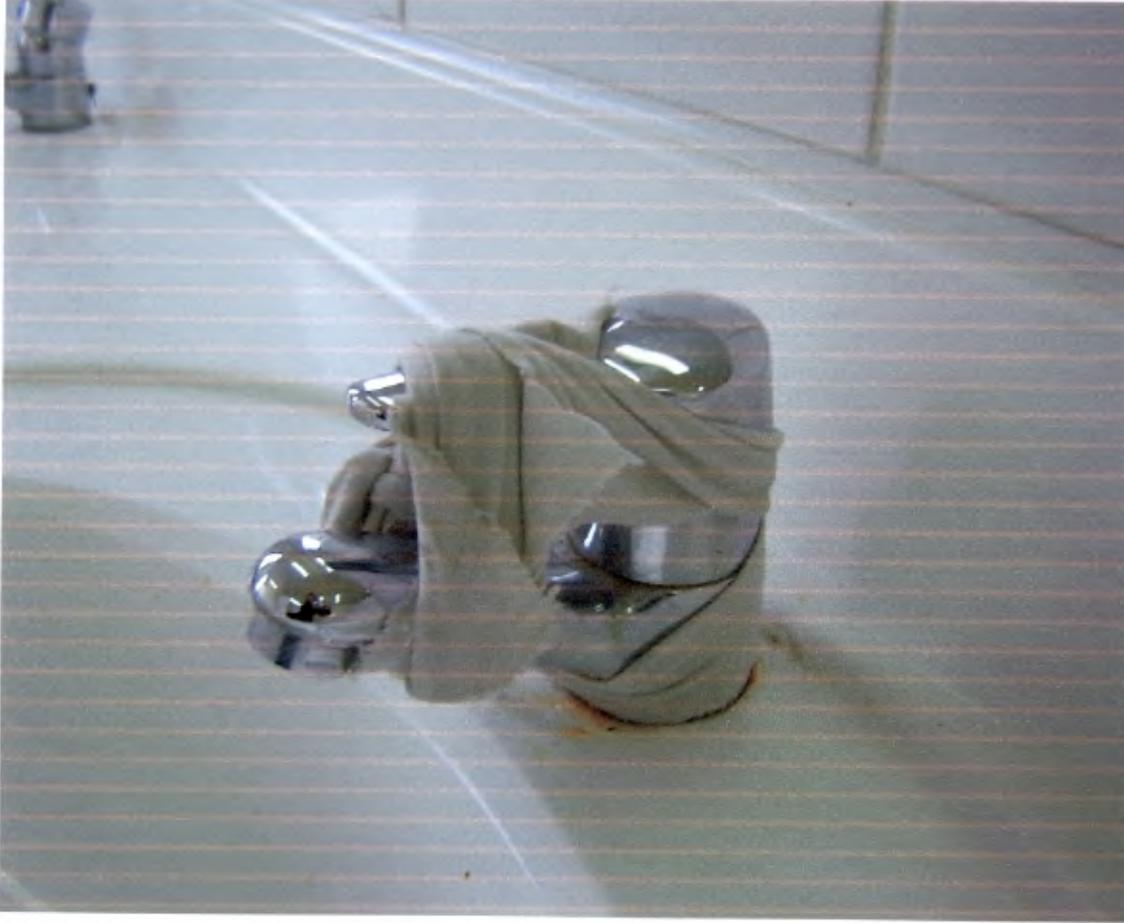
FOTO 17

- Una de las llaves del lavamanos del baño de alumnos estaba dañada (foto 17).
- En el sector del patio:
  - El quicio hidráulico de la puerta necesita ajuste (foto 18).

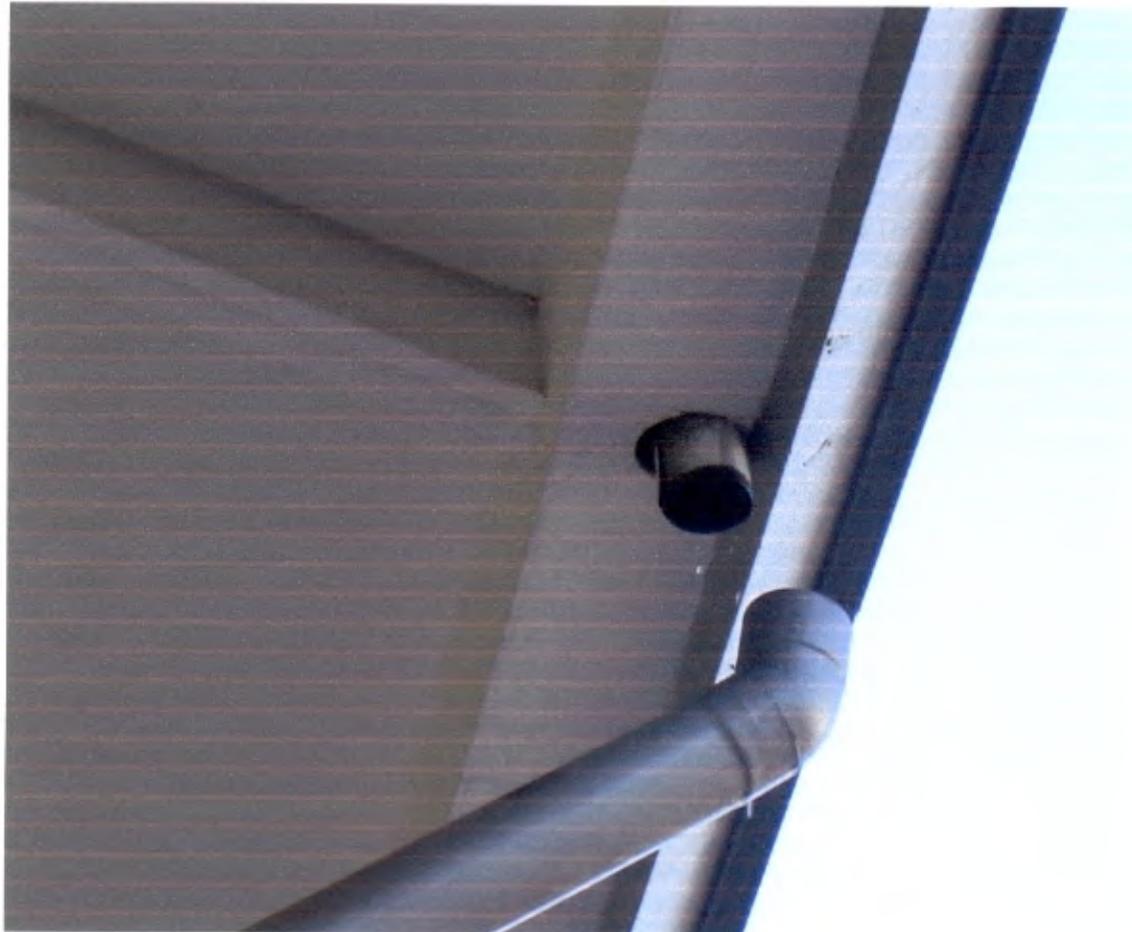
FOTO 19

- Se descolgó la bajada de aguas lluvia (foto 19).
  - Se constató un vidrio quebrado en el segundo piso, sobre el casino (foto 20).
- En el sector de pasillos del primer piso:

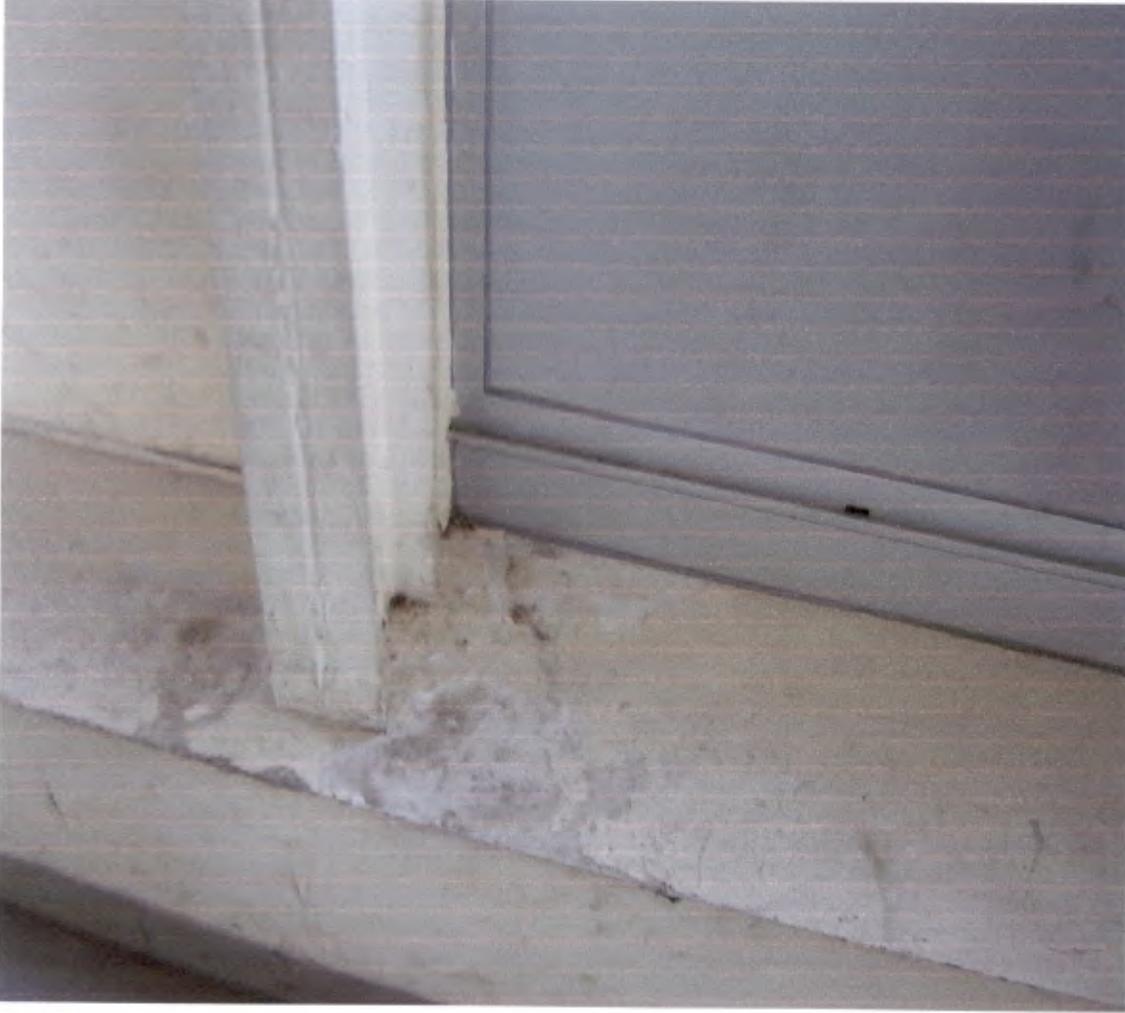
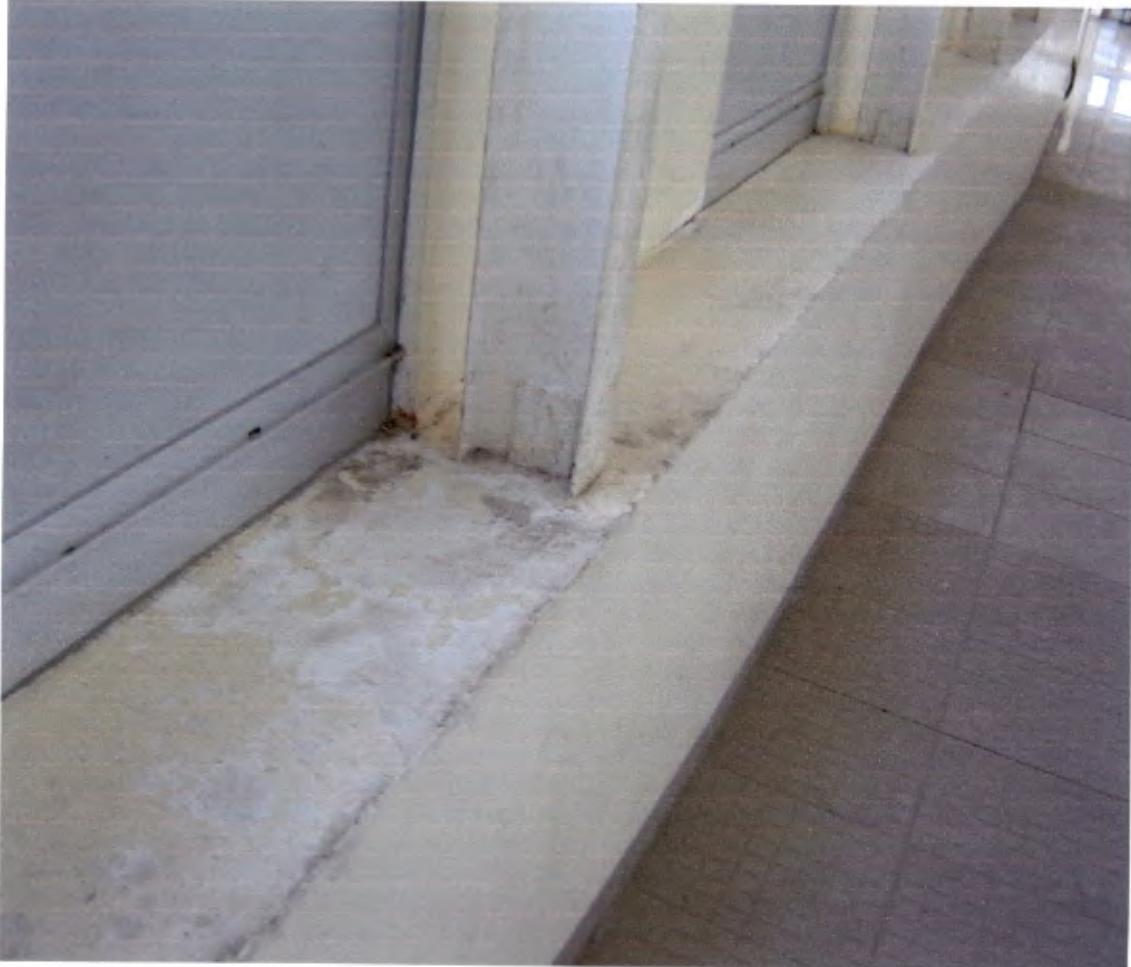
- Deterioro en la pintura en los muros contiguos al patio (fotos 21 y 22).
  - Daño en la pintura bajo la escalera (foto 23).
- En el sector de servicios:

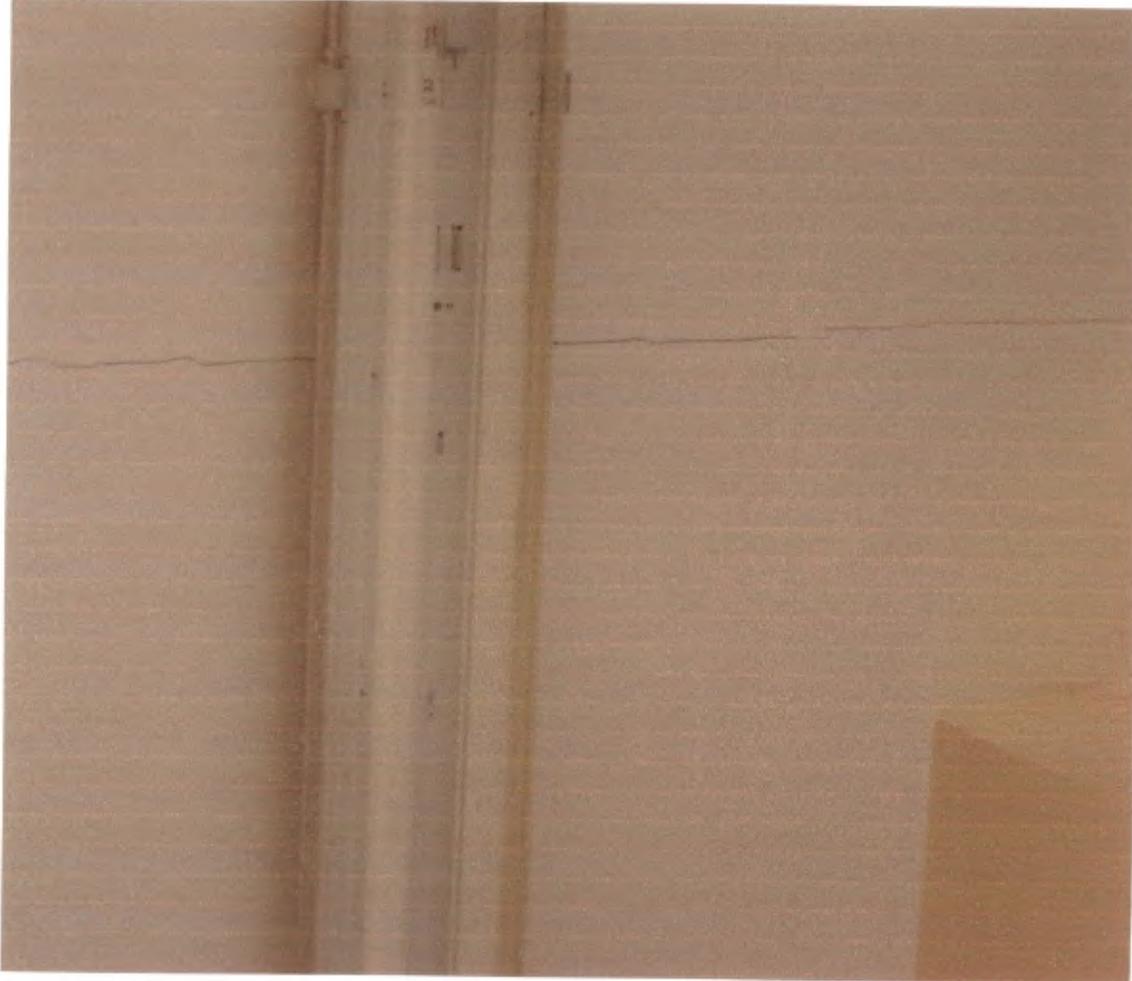
FOTO 24

- Fisura frente al baño de manipuladoras (foto 24).
  - Deterioro en la pintura en pasillo de acceso (foto 25).
  - Se descolgó una canoa de tubo fluorescente en el acceso a la bodega (foto 26).

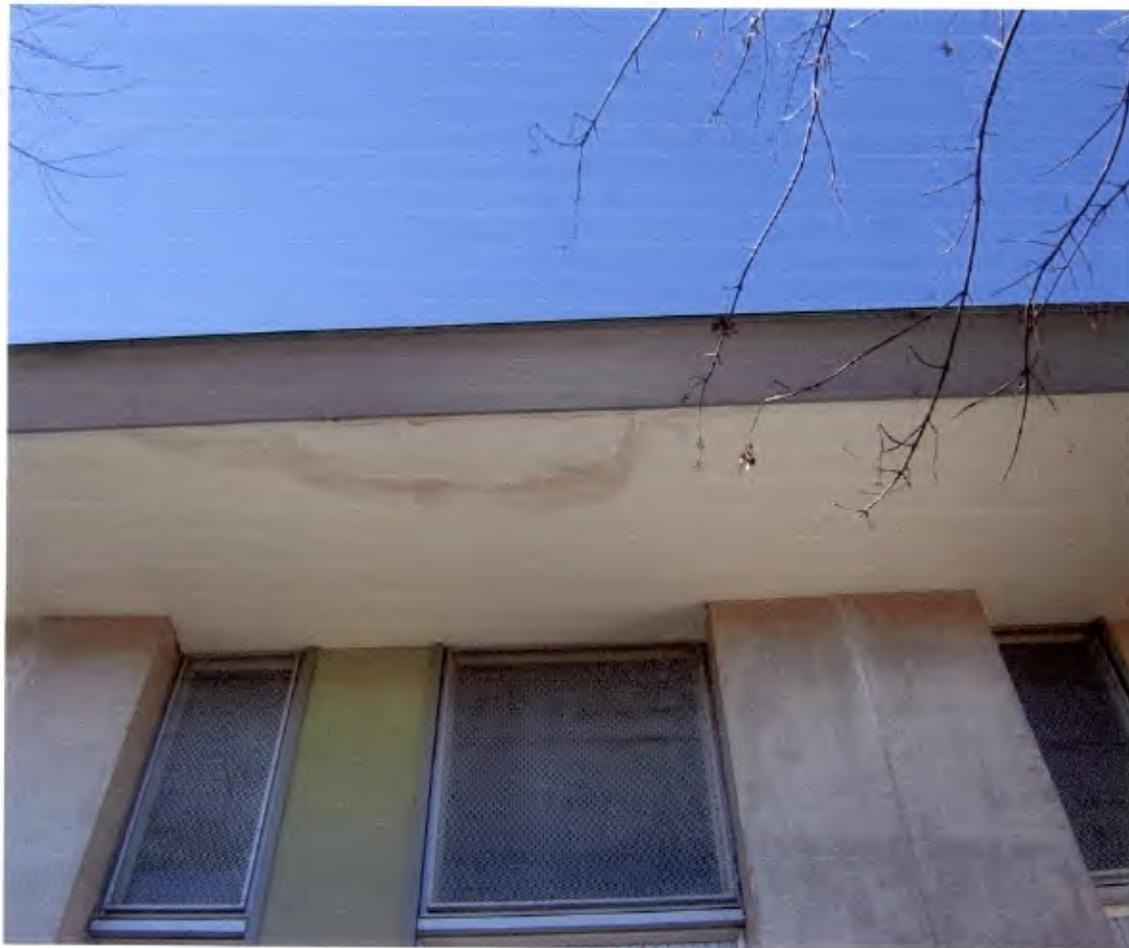
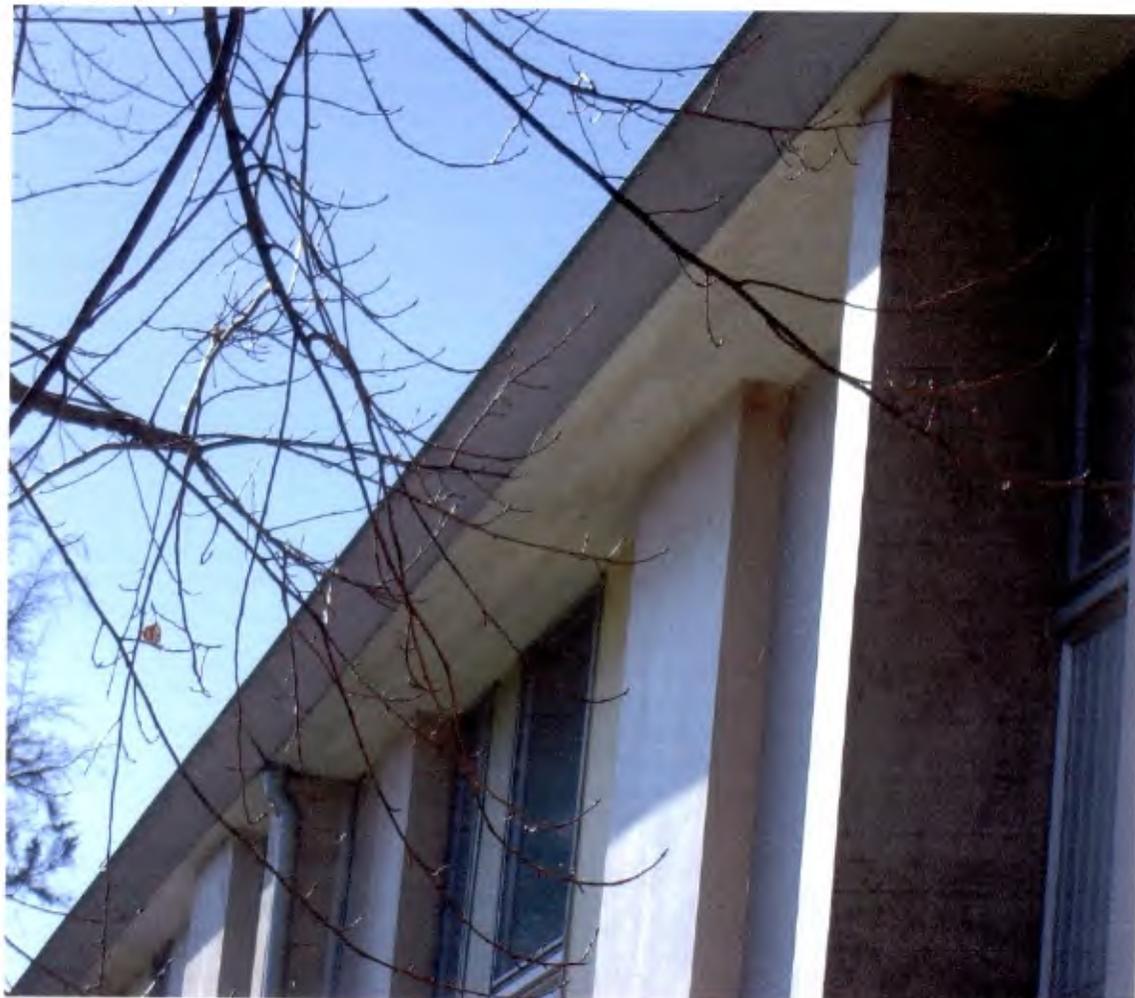
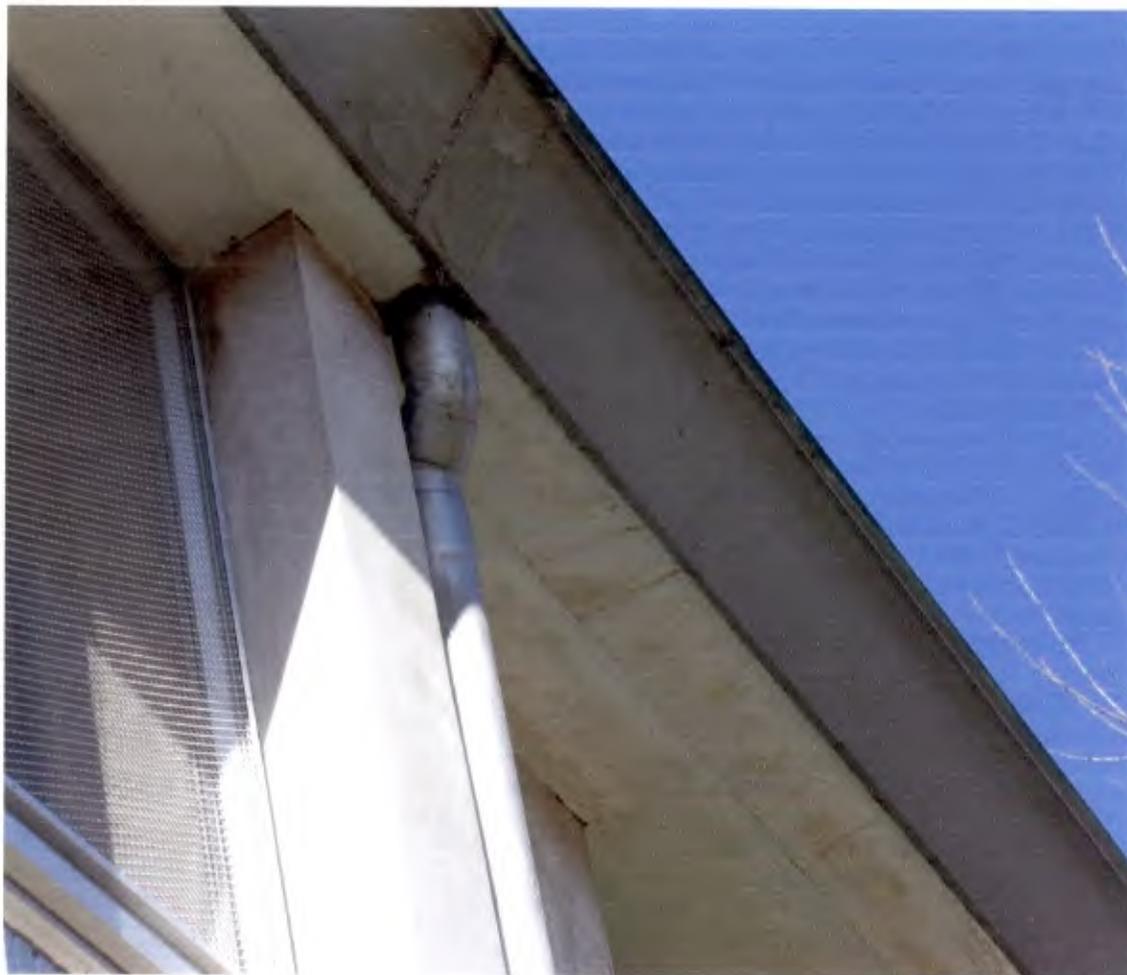
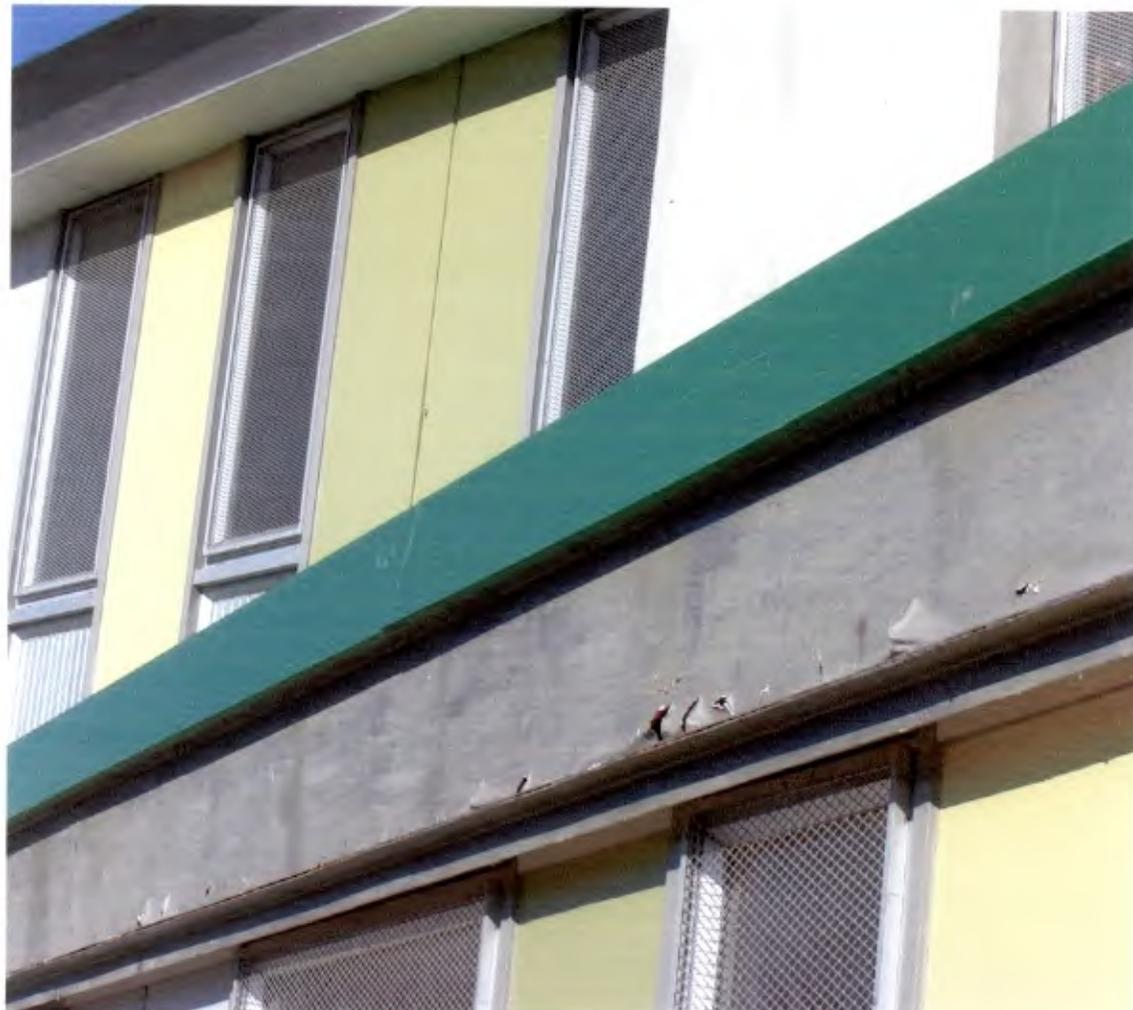
- En el acceso se verificó filtración por las canaletas en las fachadas lateral (foto 27, 28 y 29) y principal (foto 30).
- El único baño de discapacitados del recinto es para adultos y se encuentra en el primer piso, situación que no se ajusta a lo dispuesto por la Ley 19.284 de 1994, en su artículo 21°. En este caso en particular, queda imposibilitada la matrícula de niños pequeños por el tamaño de los artefactos, o de alumnos mayores o especiales, porque sus salas y laboratorios están ubicadas en el segundo piso.

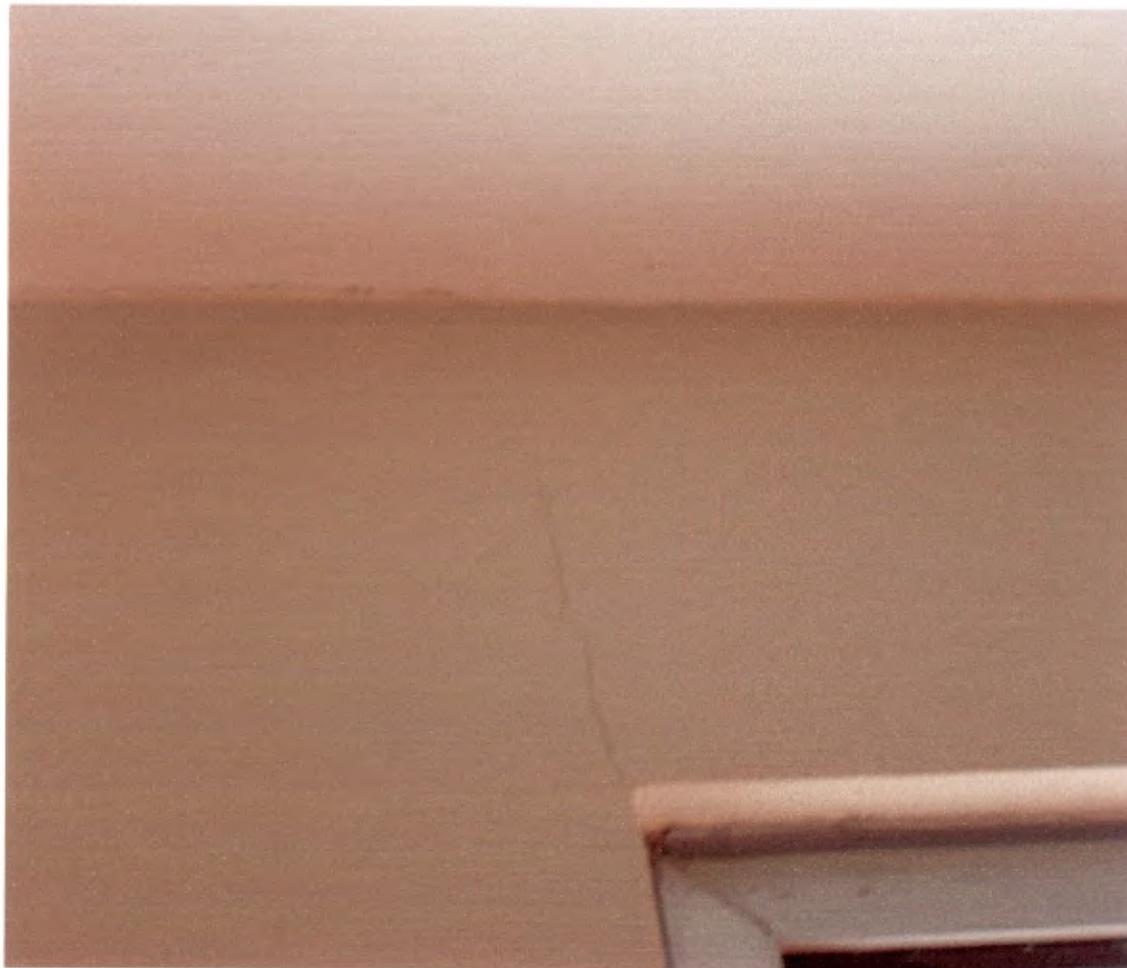
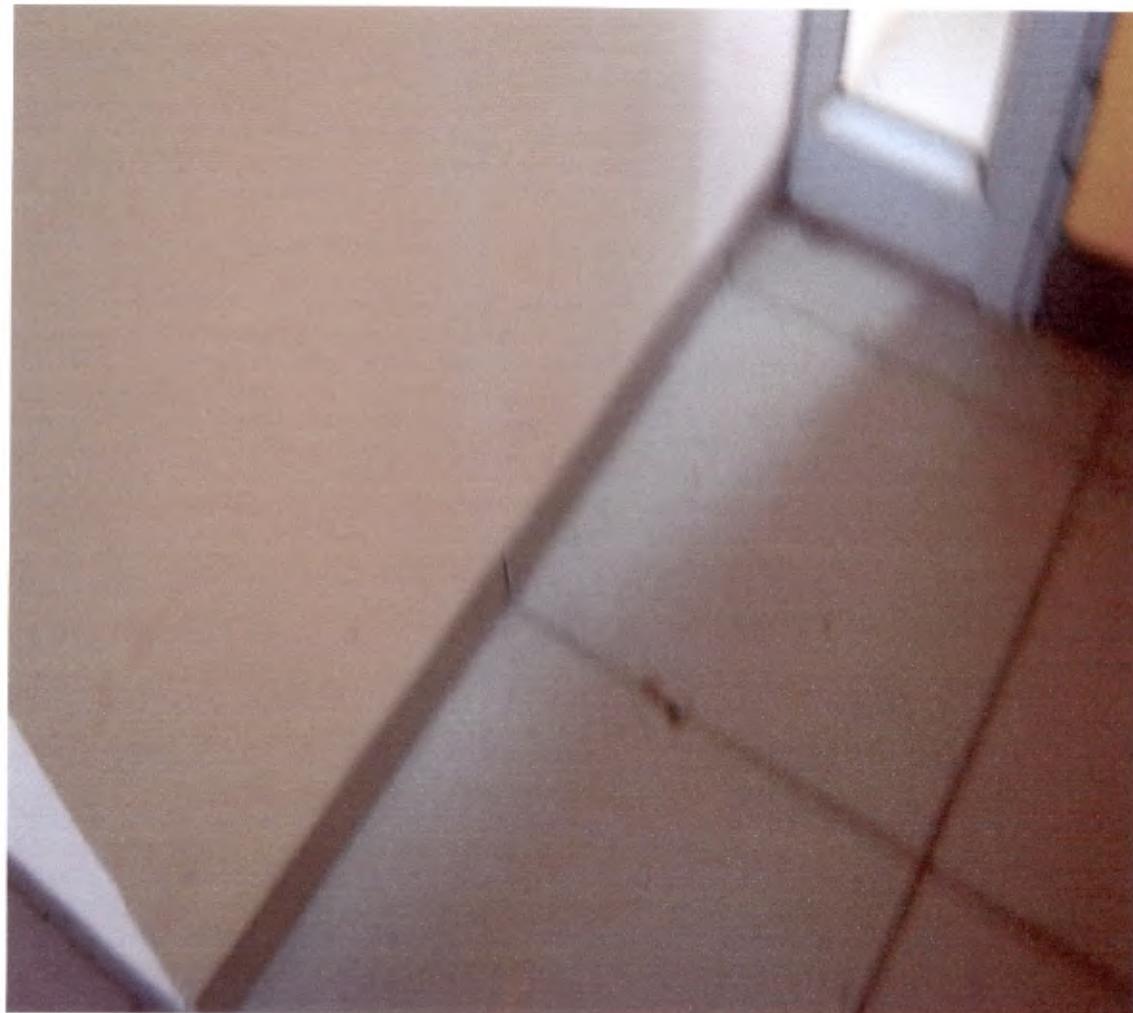
- En uno de los muros de la sala de profesores hay una fisura (foto 31) y falta el tope de la puerta (foto 32).
- La puerta del aula N° 8, en el segundo piso, estaba desajustada.
- Hay tres extintores vencidos en el primer piso y tres en el segundo (foto 33).

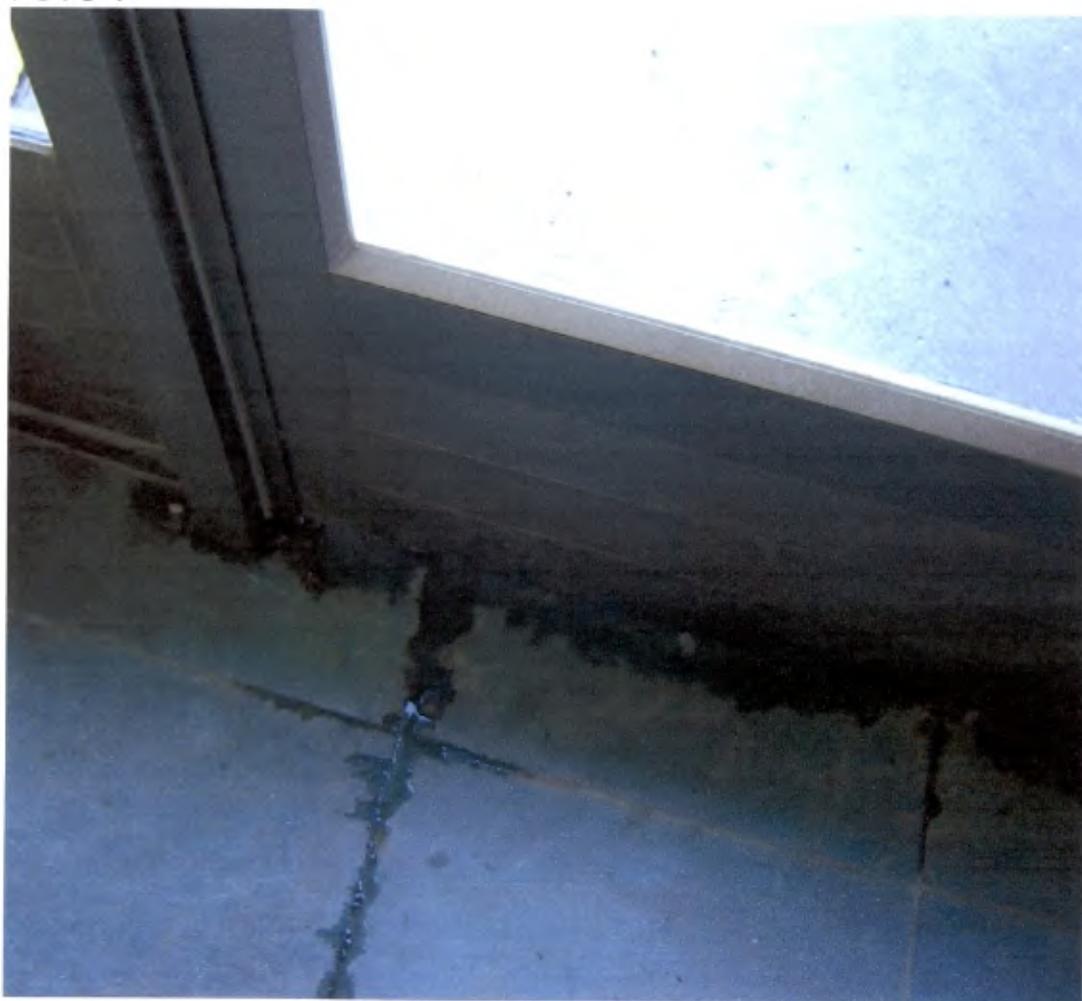
FOTO 1

- En el sector del pasillo del pabellón antiguo, contiguo al patio central:
  - Las puertas filtran por debajo (foto 1 y 2) y en toda su longitud por desajuste de sus hojas (foto 3).
  - Las bajadas de agua de los extremos del patio central, carecen de dren (foto 4).

En cuanto a la generalidad de las observaciones formuladas al sector del pasillo del pabellón antiguo, la totalidad de las observaciones del pasillo central, la fisura en el muro de la entrada, los daños en la pintura por humedad en las salas del 8° B y del 5° B, la puerta ajustada y patio inundado en la sala de kinder, la ventana de la sala PIE, las goteras de la sala de caldera y la corrosión en la escalera de emergencias, la Municipalidad de Osorno señaló que solicitará a la empresa su revisión y reparación, atendido lo cual se dan por subsanadas estas observaciones.

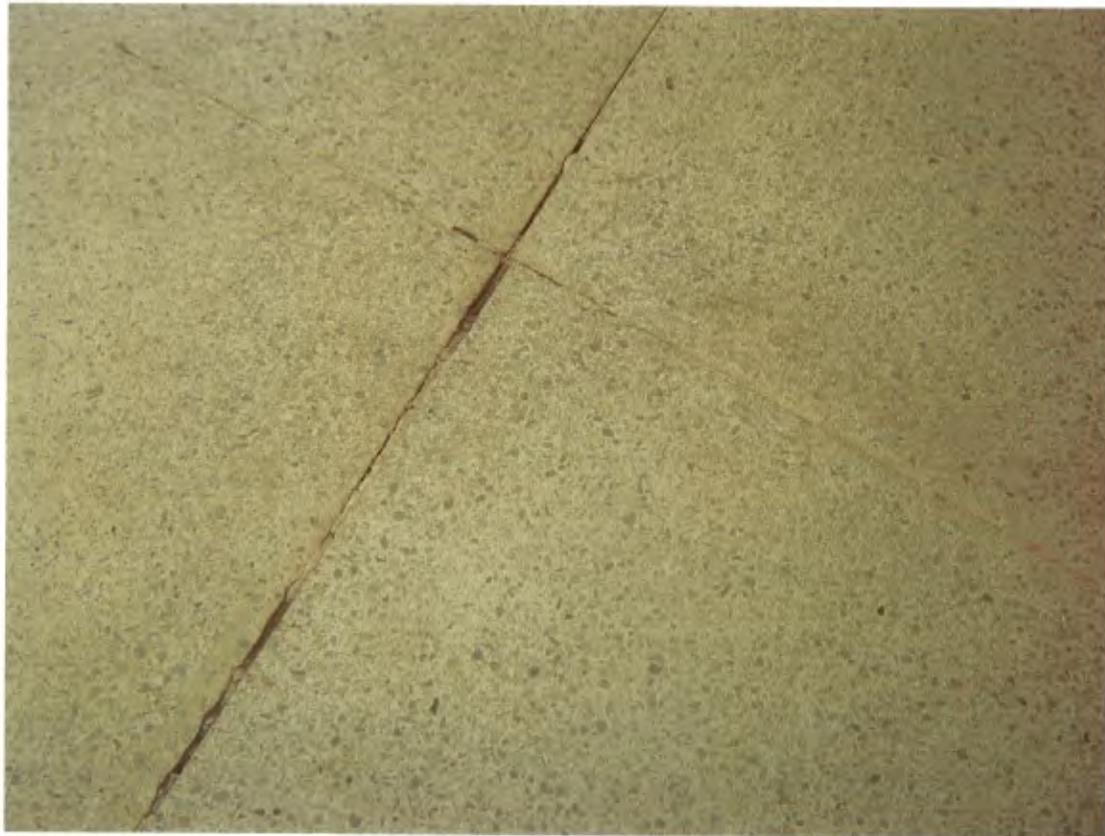
FOTO 5

- Se observó insuficiente el fragüe de los cerámicos (foto 5).
- Se constataron numerosas cerraduras dañadas: en el pasillo contiguo al patio central (foto 6), en el pasillo central (fotos 7, 8, 9 y 10), en el baño del primer piso (foto 11), en las puertas de la sala del kinder (foto 12) y la que conduce al patio cubierto (foto 13), en la sala 6 (foto 14), en la puerta de la sala de calderas y la puerta de la salida de emergencia del segundo piso no tiene chapa (foto 15).
