## Informe Final Municipalidad de Osorno

**INFORME FINAL N° 90 DE 2009, SOBRE  
AUDITORÍA TÉCNICA EFECTUADA EN  
LA MUNICIPALIDAD DE OSORNO.**

1.	CONTRATO	: REPOSICIÓN ESCUELA CARLOS CONDELL.
	FINANCIAMIENTO	: FNDR MINEDUC
	DECRETO	: N° 6.413, DE 2007
	MONTO ADJUDICADO	: \$1.009.356.965.-.
	CONTRATISTA	: CONSTRUCTORA CAPREVA LTDA.
	PLAZO	: 300 DÍAS CORRIDOS
	FECHA VENCIMIENTO	: 22.07.2008
	I.T.O.	: RAFAEL MELLA RIFO

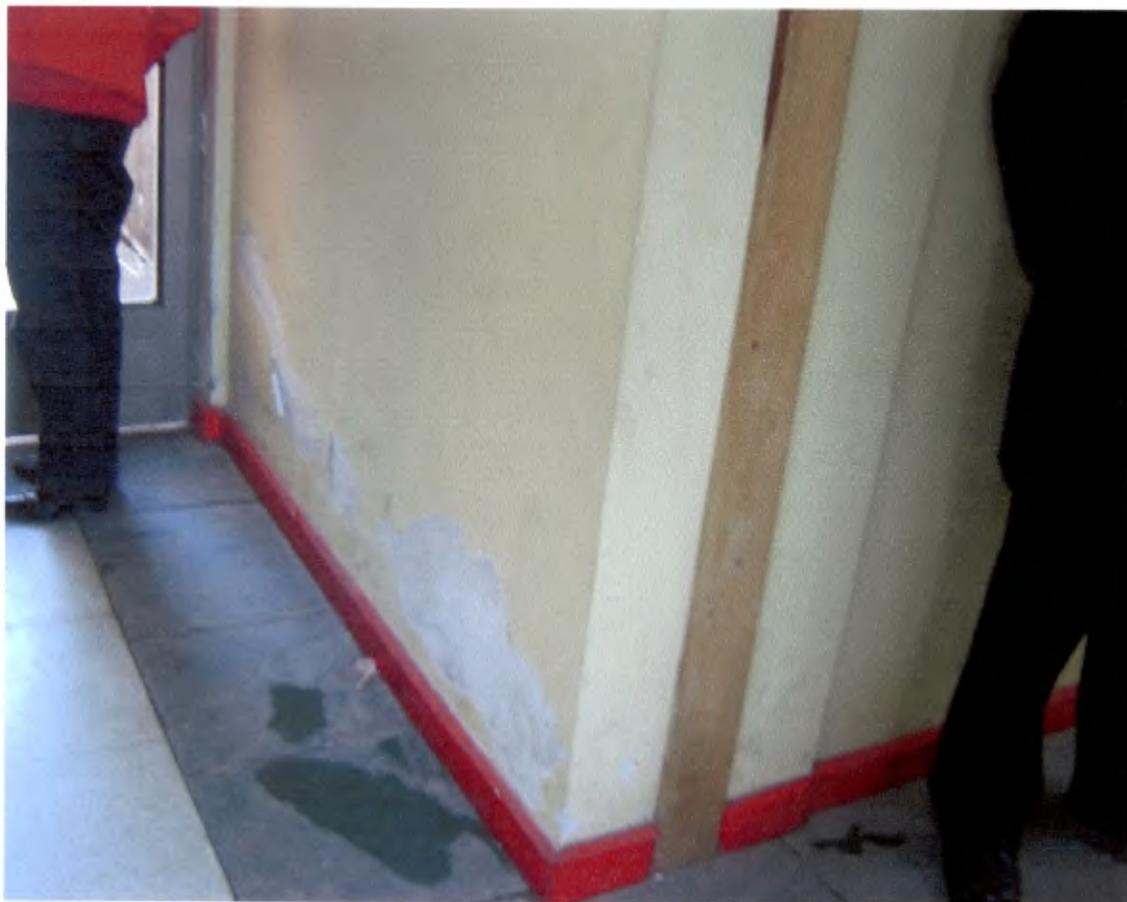
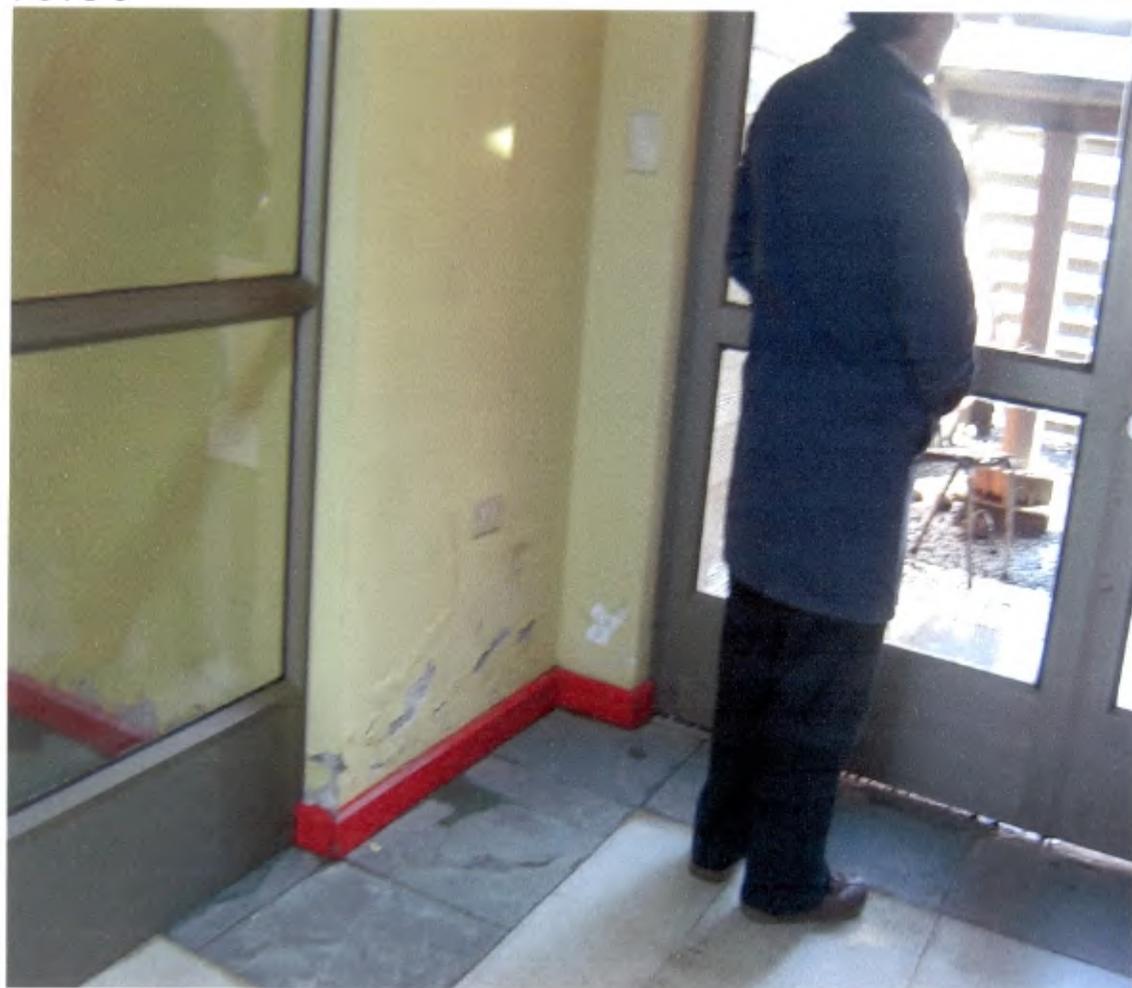
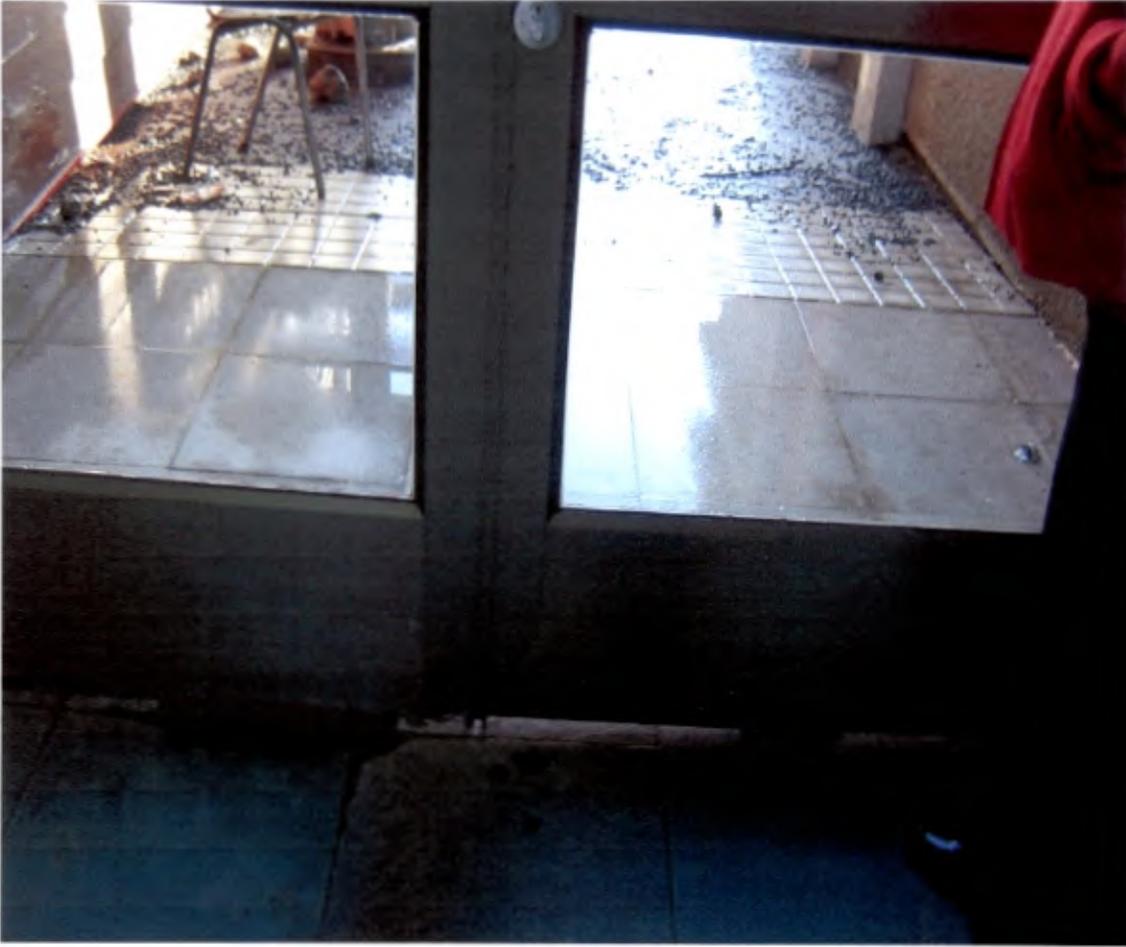
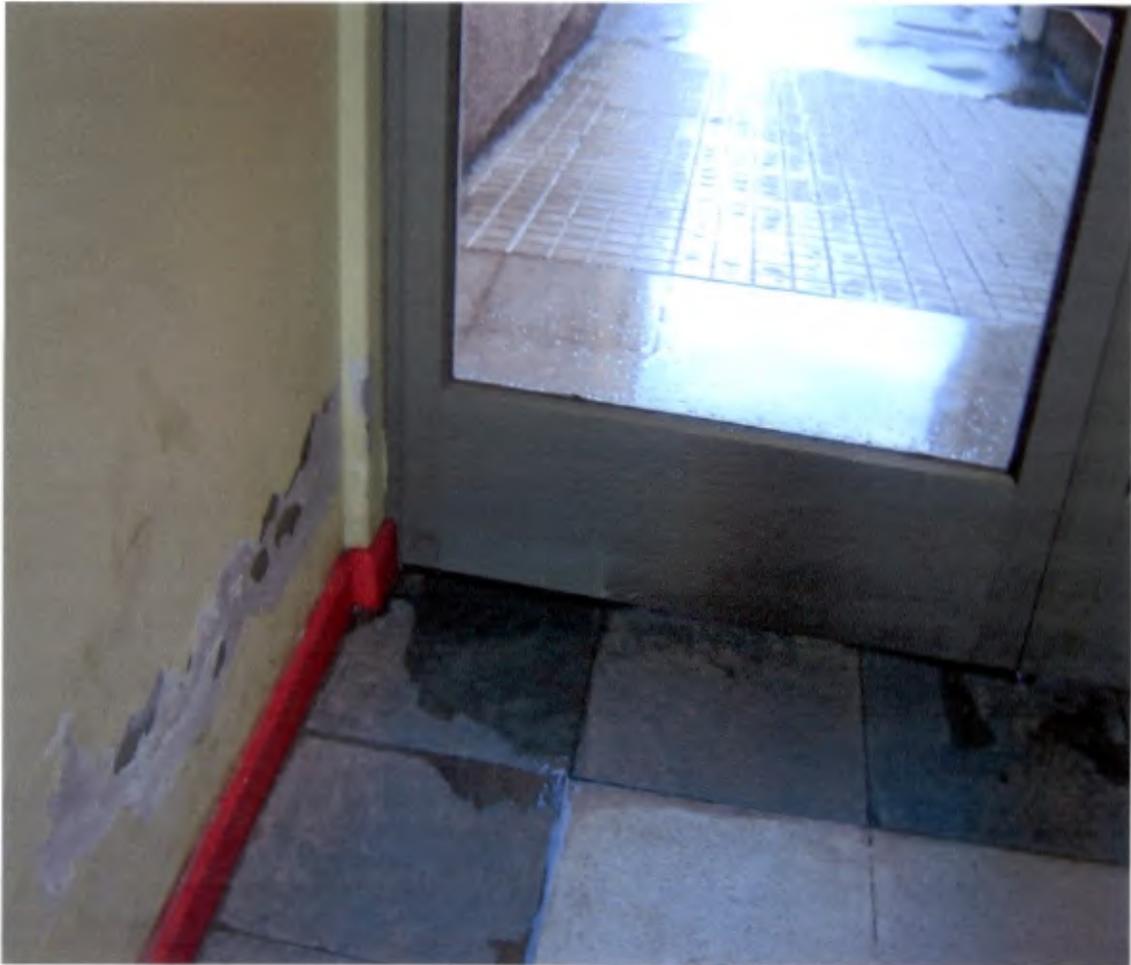
- Se observó insuficiente el fragüe de los cerámicos (foto 5).
- Se constataron numerosas cerraduras dañadas: en el pasillo contiguo al patio central (foto 6), en el pasillo central (fotos 7, 8, 9 y 10), en el baño del primer piso (foto 11), en las puertas de la sala del kinder (foto 12) y la que conduce al patio cubierto (foto 13), en la sala 6 (foto 14), en la puerta de la sala de calderas y la puerta de la salida de emergencia del segundo piso no tiene chapa (foto 15).

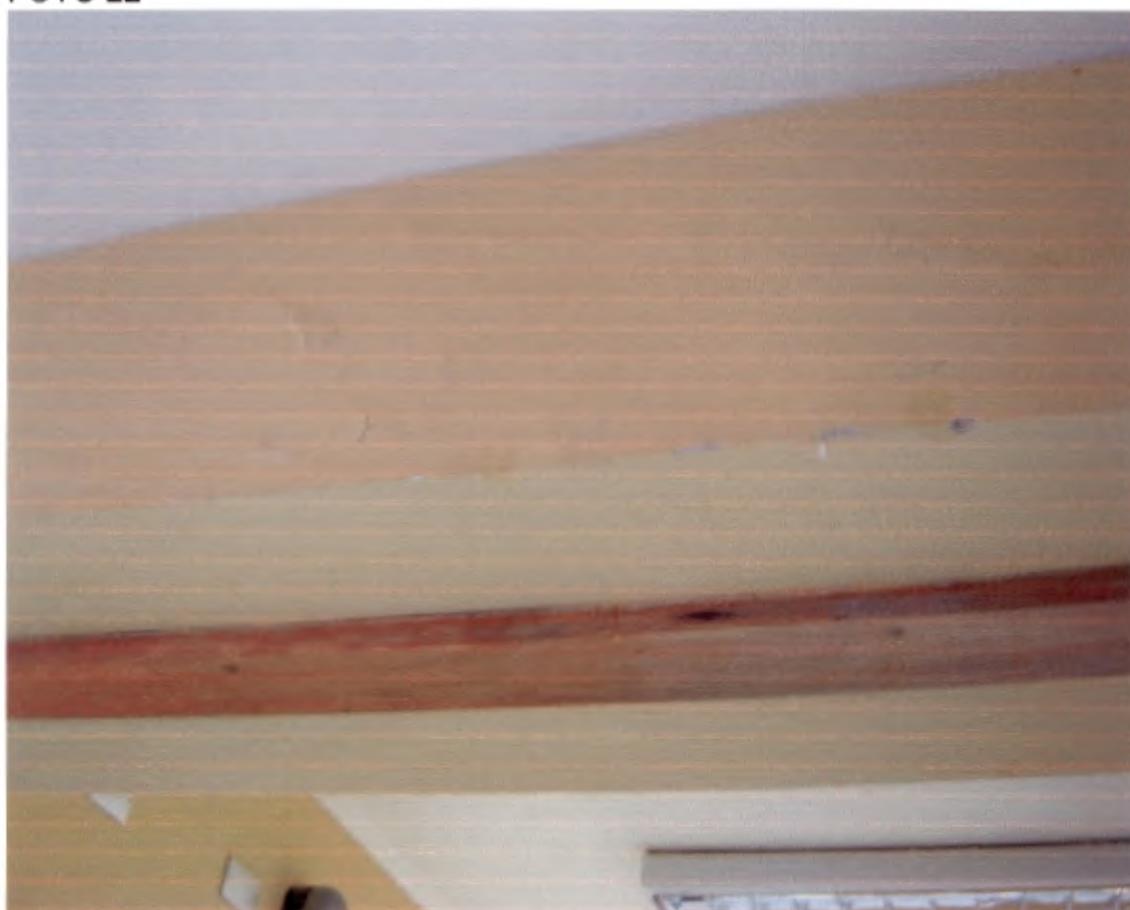
FOTO 22

- En el sector del pasillo central:
  - La cubierta, en el sector de la junta, presenta una gotera (foto 22).
  - La pintura bajo ventanas estaba levantada (foto 23 y 24).

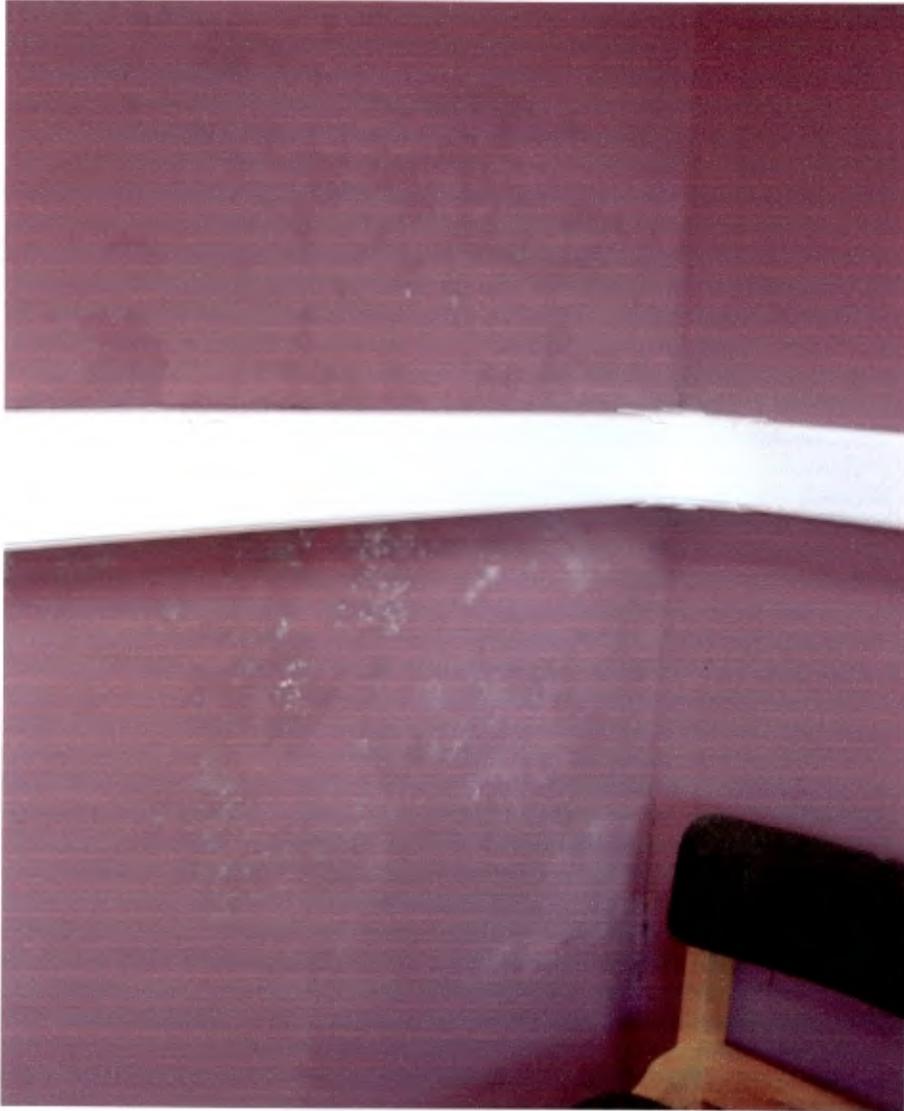
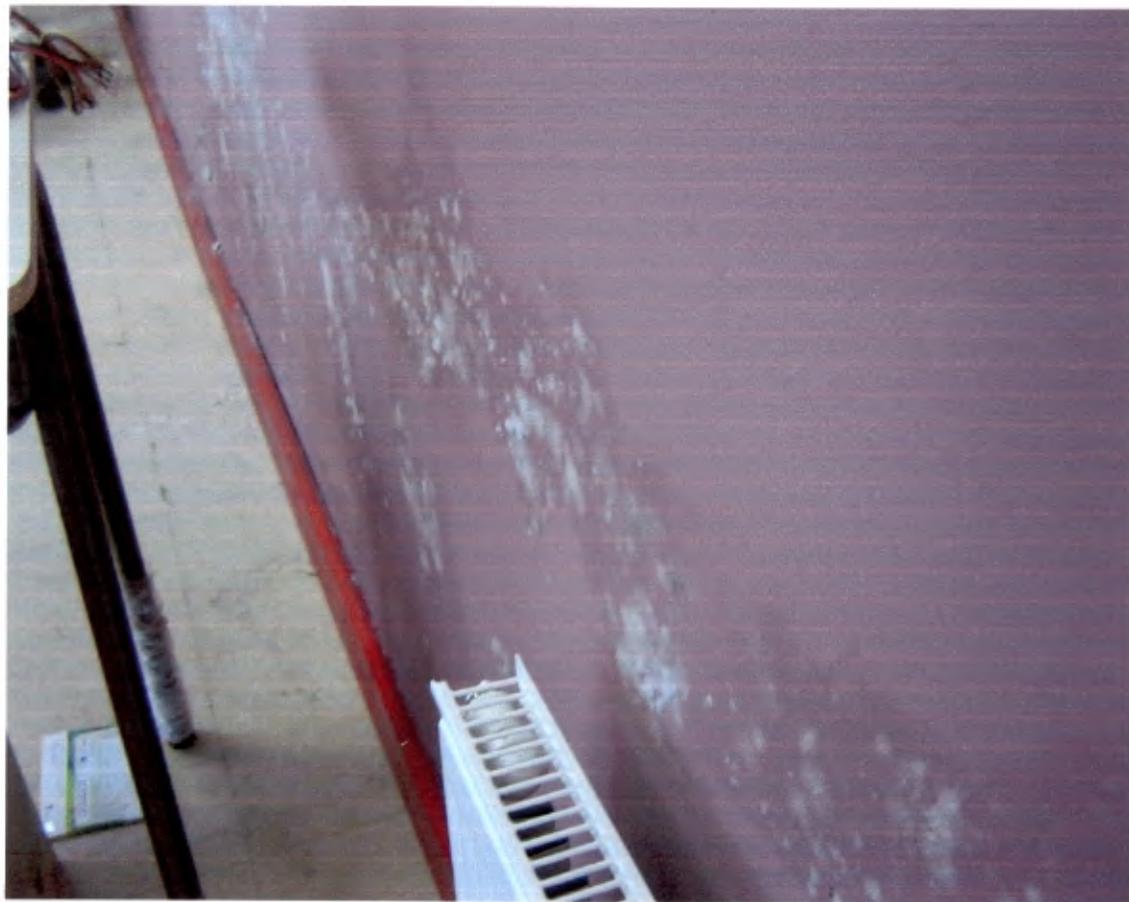
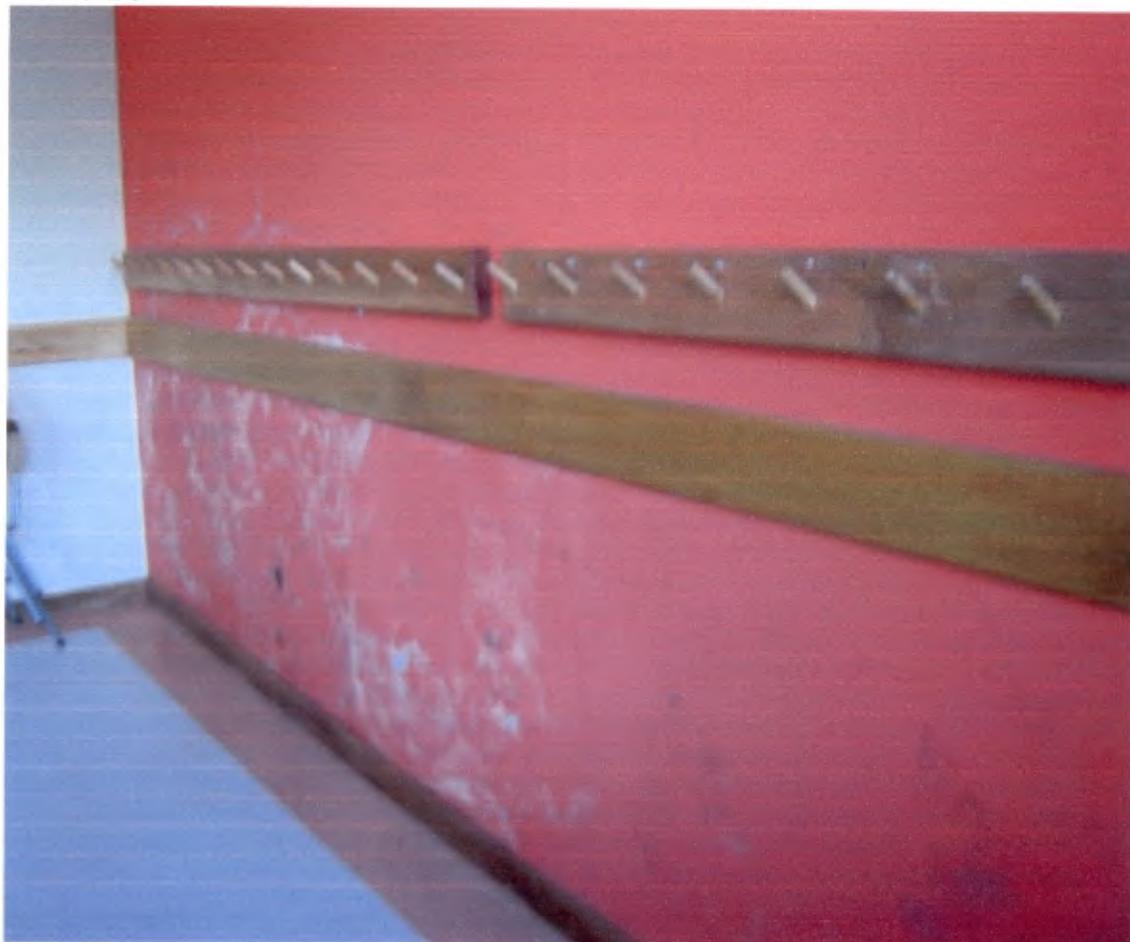
- La falta de tratamiento del muro medianero se refleja en significativos afloramientos de humedad en el muro de la sala de enlace (fotos 25, 26 y 27) y en el muro de la sala 6 (foto 28). Se recomienda combinar la impermeabilización por la cara exterior, con la protección de la coronación (foto 29). Cabe señalar, que esta reparación sólo podrá efectuarse en la temporada de verano para asegurar un adecuado resultado.

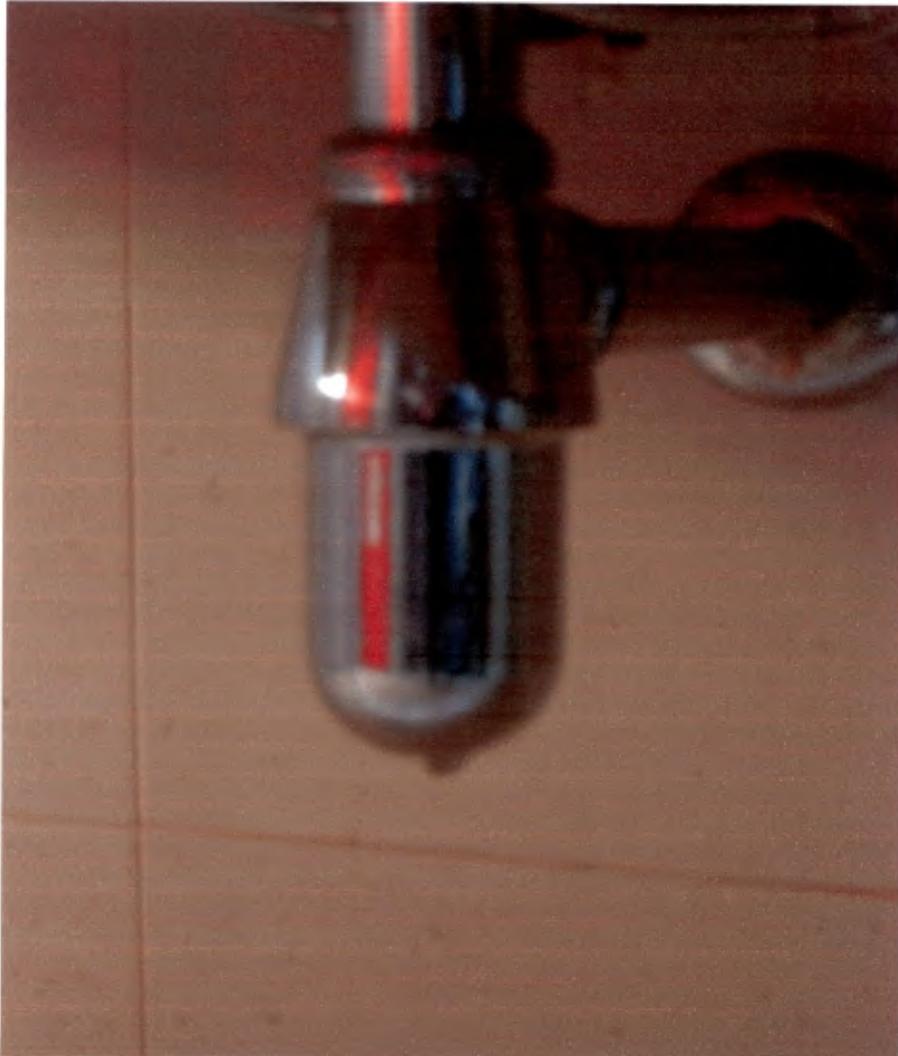
FOTO 30

- En el baño del primer piso uno de los sifones está filtrando (foto 30) y existe una fisura en el muro de la entrada (foto 31).
- Puerta del 8° A en mal estado (foto 32).

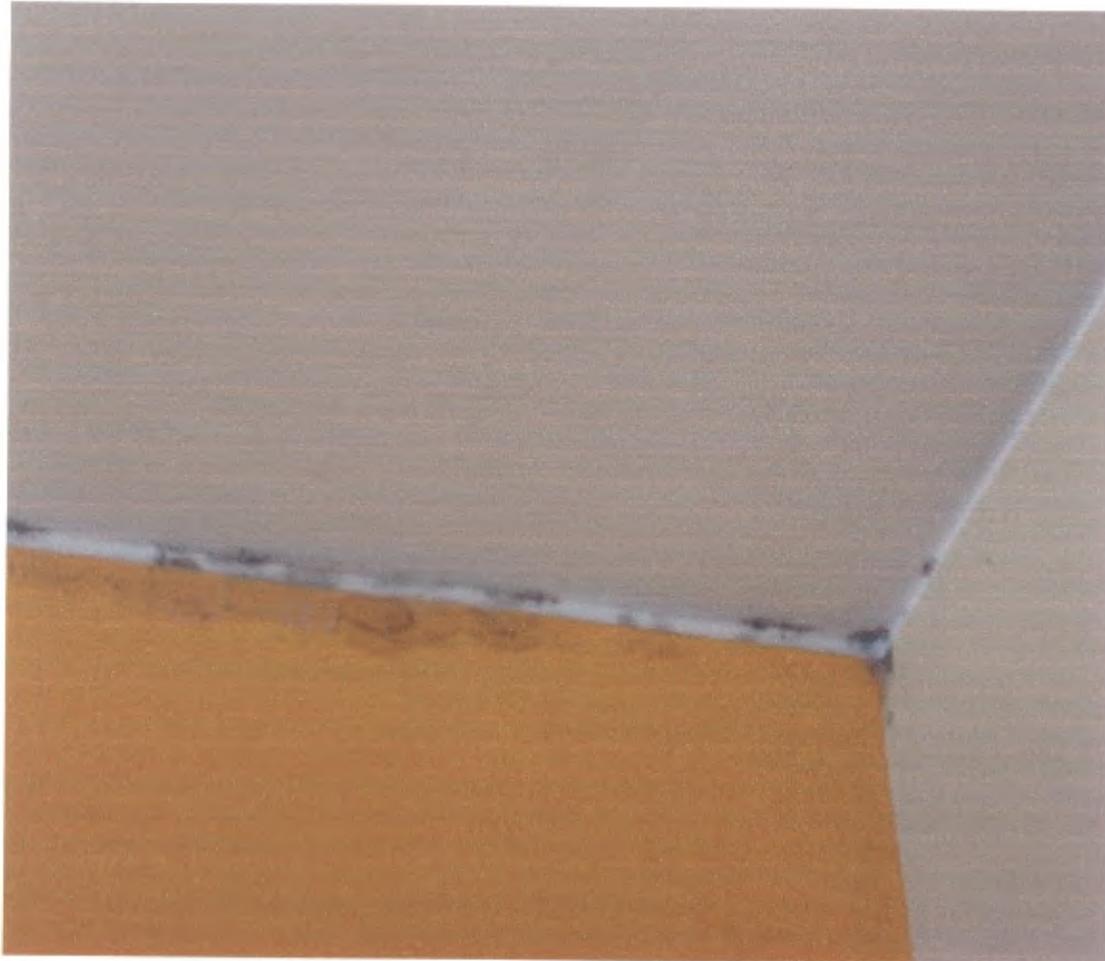
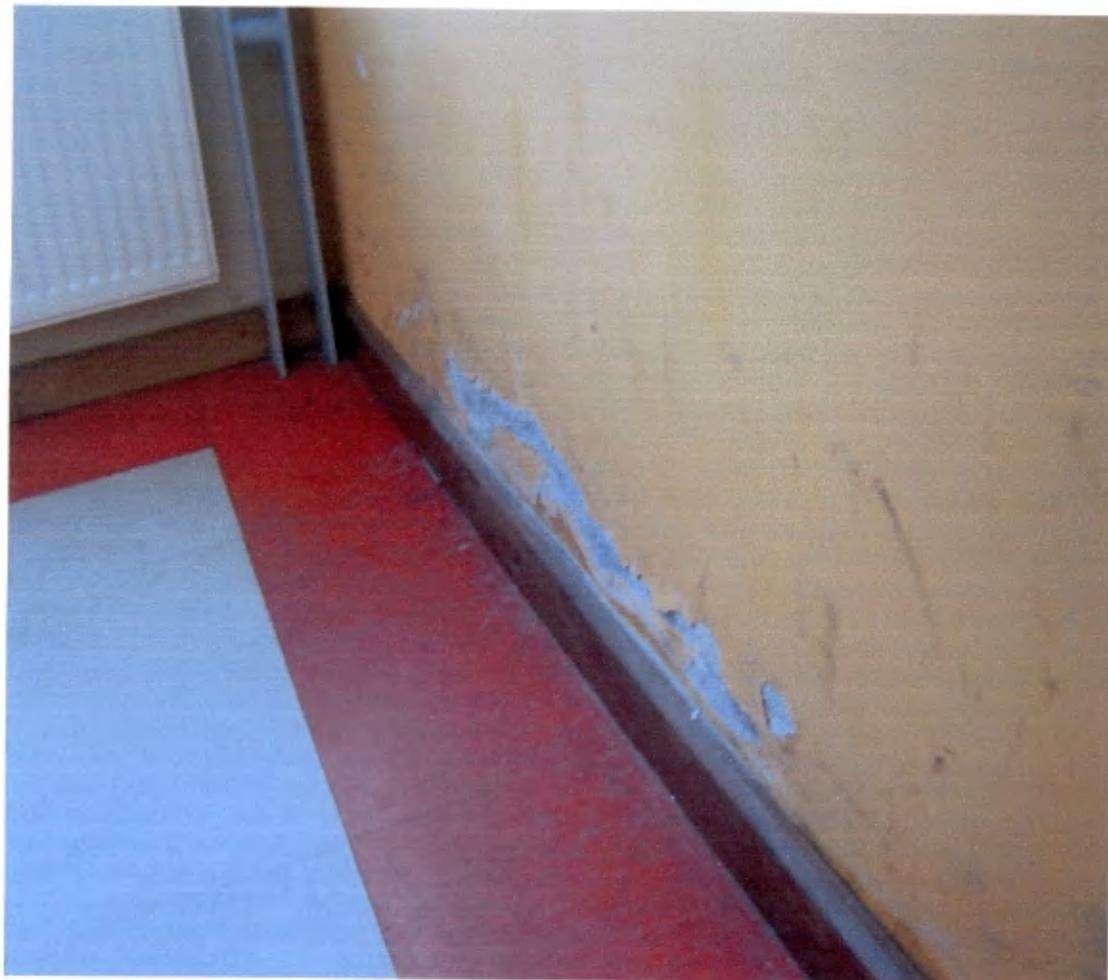
- En la sala del 8° B se observaron daños en la pintura en la parte baja de los muros y en la escalera de emergencia (fotos 33 y 34) producto de la humedad.

En cuanto a la generalidad de las observaciones formuladas al sector del pasillo del pabellón antiguo, la totalidad de las observaciones del pasillo central, la fisura en el muro de la entrada, los daños en la pintura por humedad en las salas del 8° B y del 5° B, la puerta ajustada y patio inundado en la sala de kinder, la ventana de la sala PIE, las goteras de la sala de caldera y la corrosión en la escalera de emergencias, la Municipalidad de Osorno señaló que solicitará a la empresa su revisión y reparación, atendido lo cual se dan por subsanadas estas observaciones.

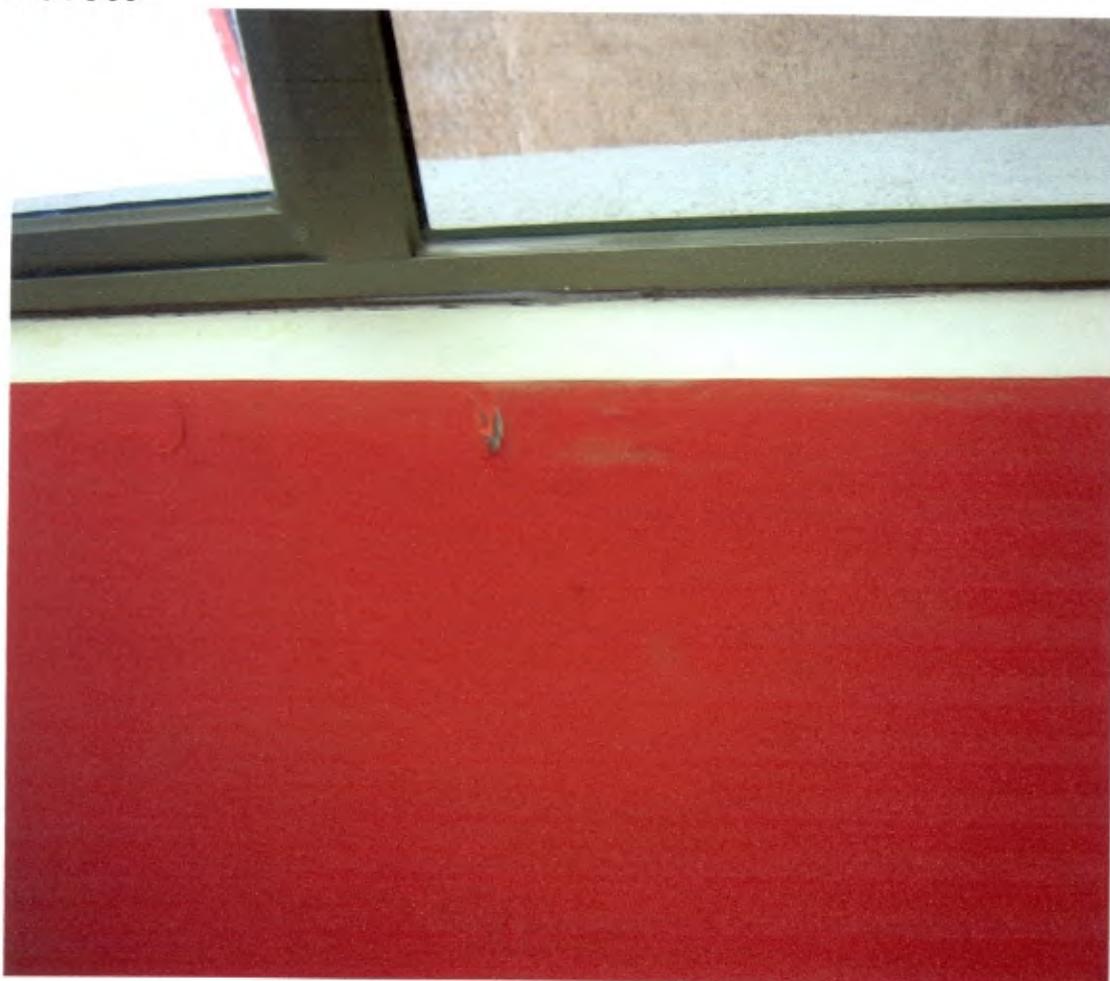
FOTO36

- Se constataron daños en la pintura por filtraciones en la sala del 5° B (fotos 35 y 36).
- En la sala de Kinder, el ventanal está mal ajustado y el patio cubierto acumula agua (foto 37).

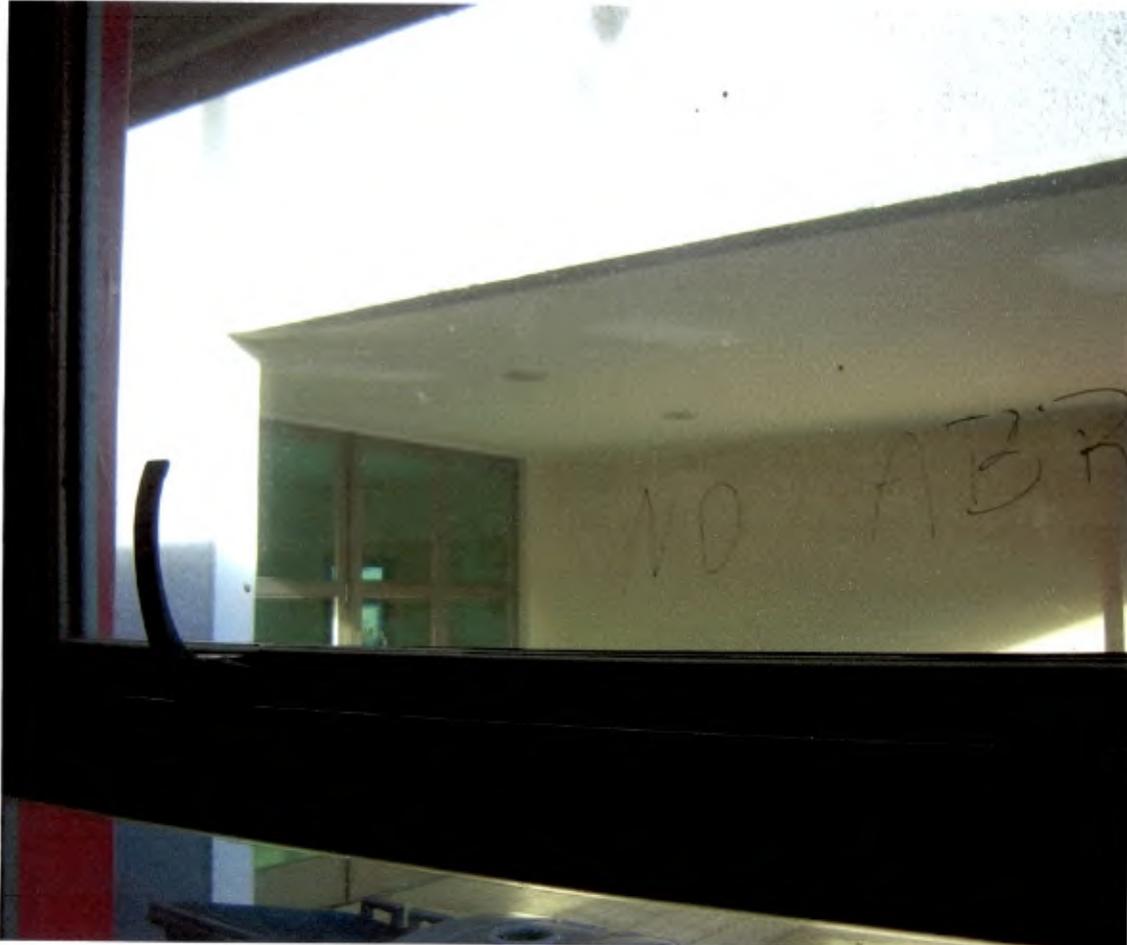
FOTO 38

- En la sala PIE una de las ventanas tiene problemas para cerrarse (foto 38).
- La sala de calderas presenta un goteo permanente por el ducto y por la techumbre (fotos 39 y 40). Además se junta agua en el acceso (foto 41).

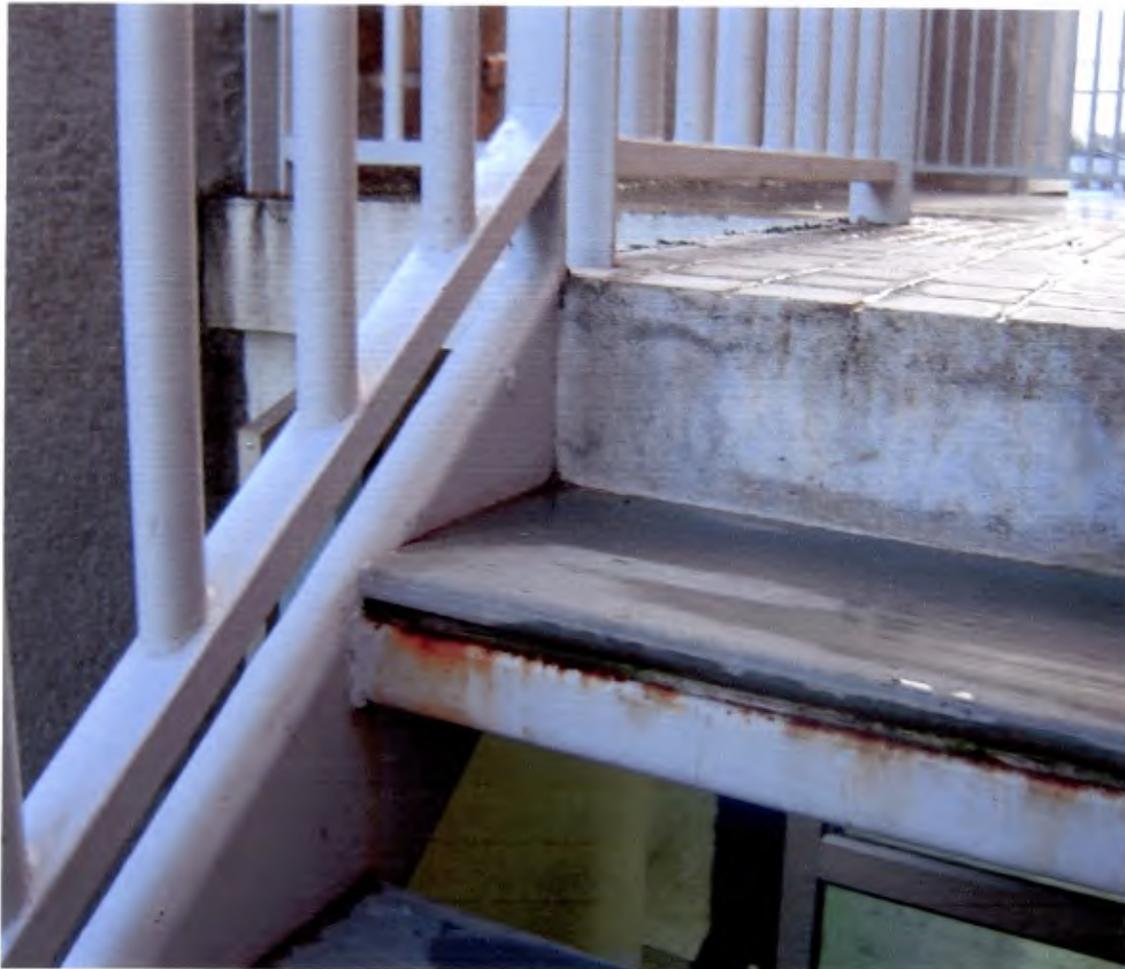
FOTO 42

- La escalera de emergencias presenta grandes zonas con corrosión (foto 42).
- Se constató que el estanque acumulador de agua carece de agua y de los escalones necesarios para inspeccionar las dos cámaras (foto 43). En ese mismo patio, la bajada de aguas lluvia carece de dren (foto 44).

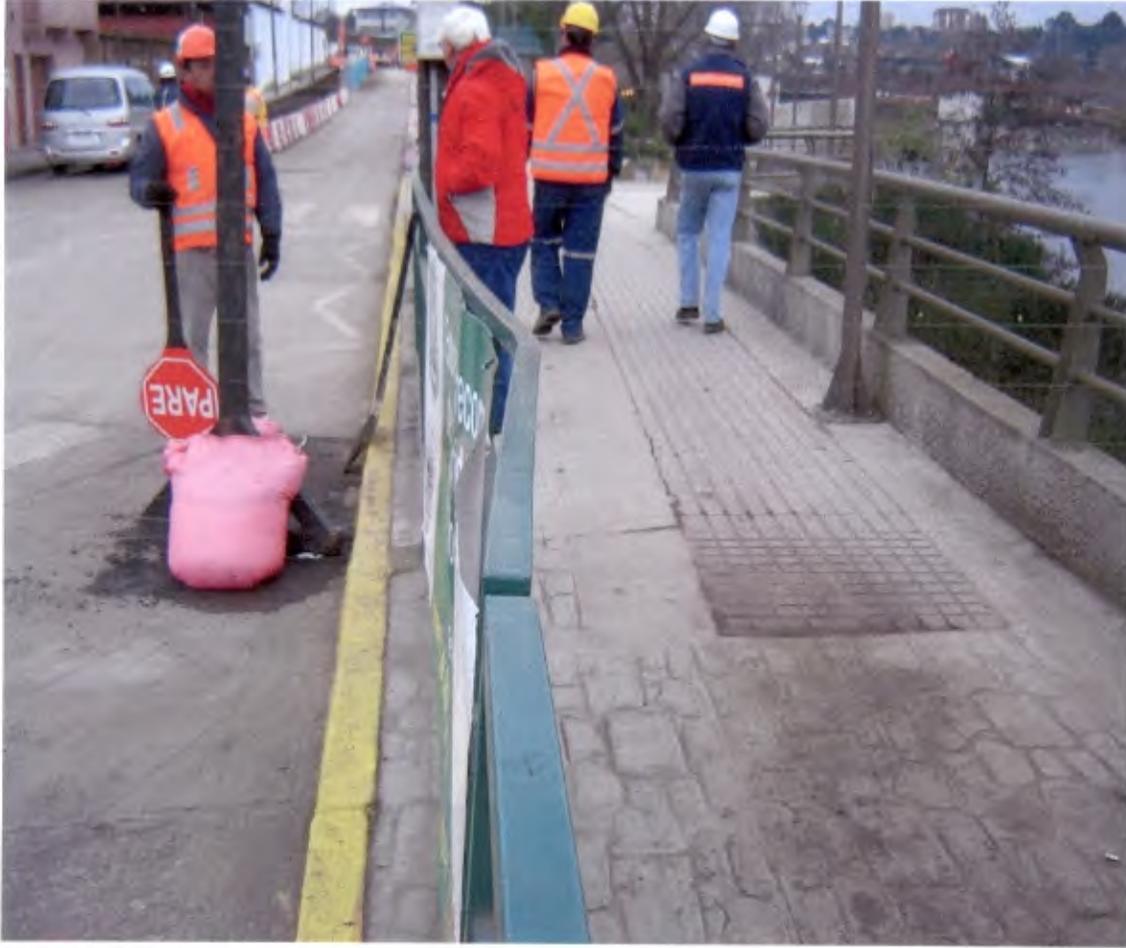
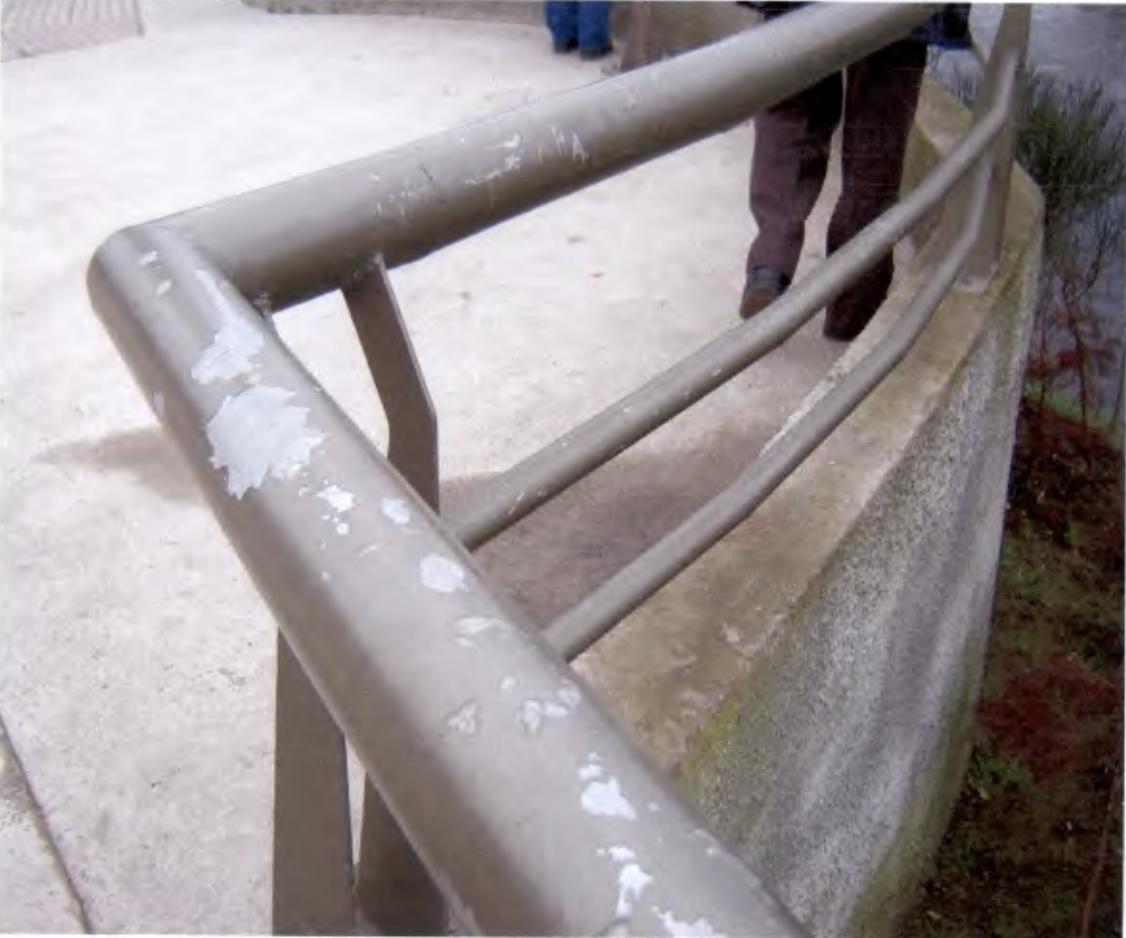
- En la esquina de las calles Eleuterio Ramirez y Carlos Condell, se observó la baranda golpeada (foto 1) y con tempranos daños en la pintura (foto 2).

Al respecto, la Municipalidad de Osorno, en su respuesta al Preinforme, señaló que los daños en las barandas posiblemente se deben al golpe de algún camión, que los muros de contención se ejecutaron conforme a diseño, que los daños en la pintura se deben al uso de los peatones, que los vidrios se quebraron a causa del tránsito de vehículos pesados por la calle contigua y que informó a la Dirección de Tránsito para que modificara la posición del letrero de reducción de pista, sin embargo no compromete la necesaria reparación a las fallas señaladas y por ello se mantienen estas observaciones, situación que será verificada en la próxima fiscalización.

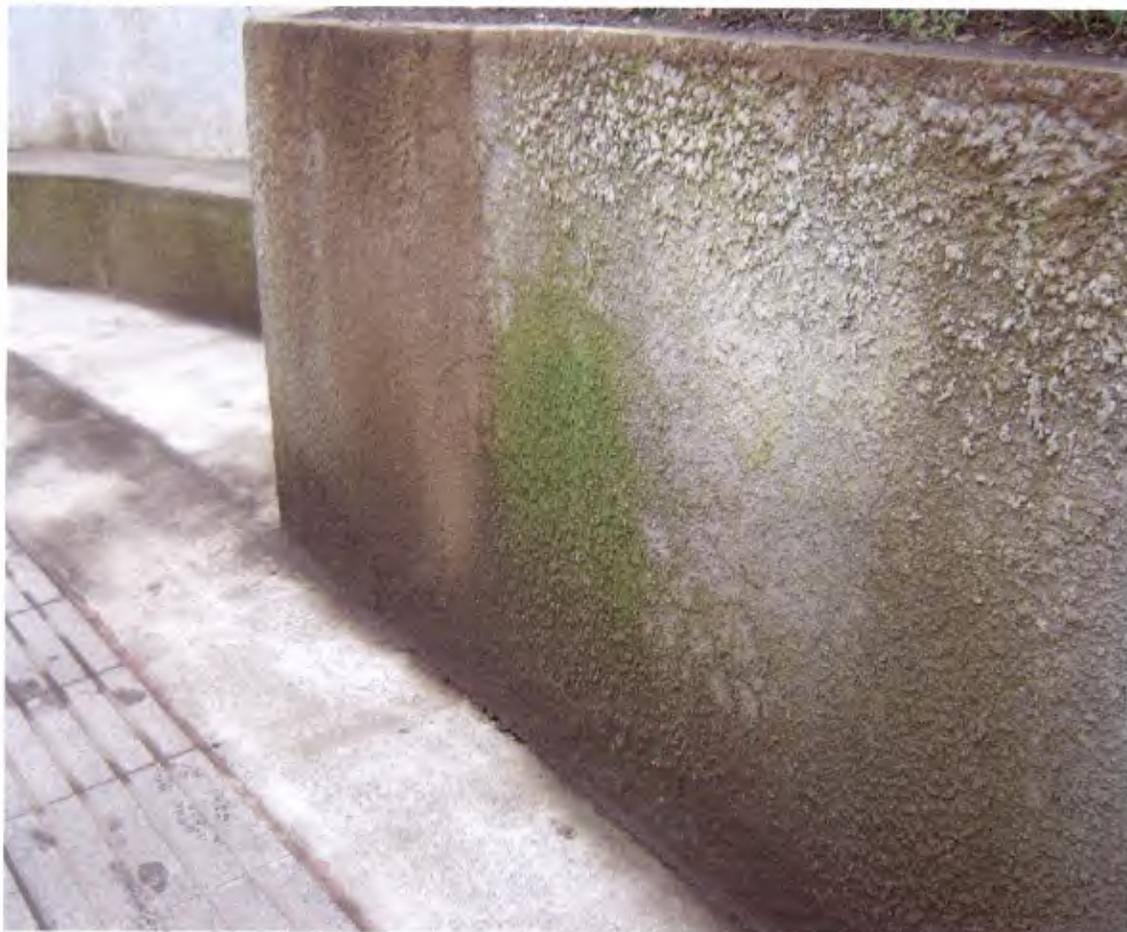
FOTO 3

- La totalidad de los muros de contención de las obras de paisajismo carecen de troneras o barbacanas (foto 3). Ellas deberán ejecutarse en el tercio inferior del mismo con el propósito de absorber los máximos esfuerzos por empuje de aguas.

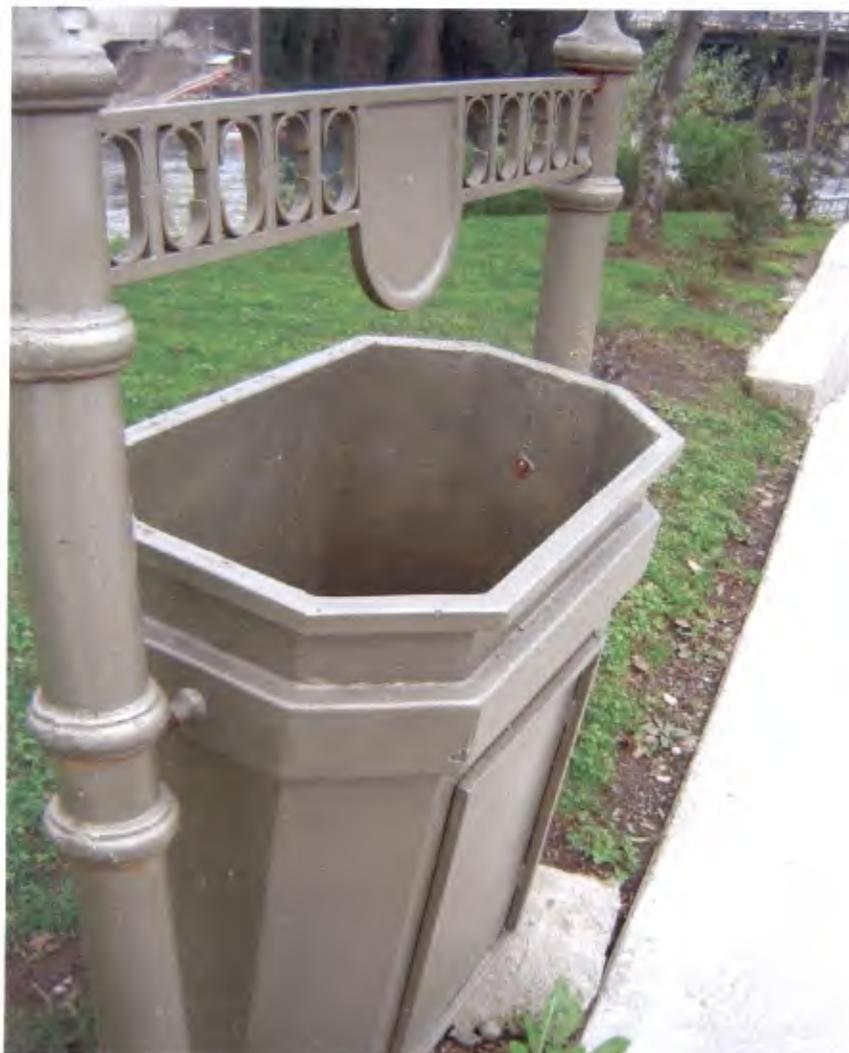
FOTO 4

- La pintura de los basureros se constató tempranamente deteriorada (foto 4).
- En el sector donde la acera tiene el mismo nivel de la calzada, falta un monolito que permita asegurar el tránsito peatonal (foto 5).

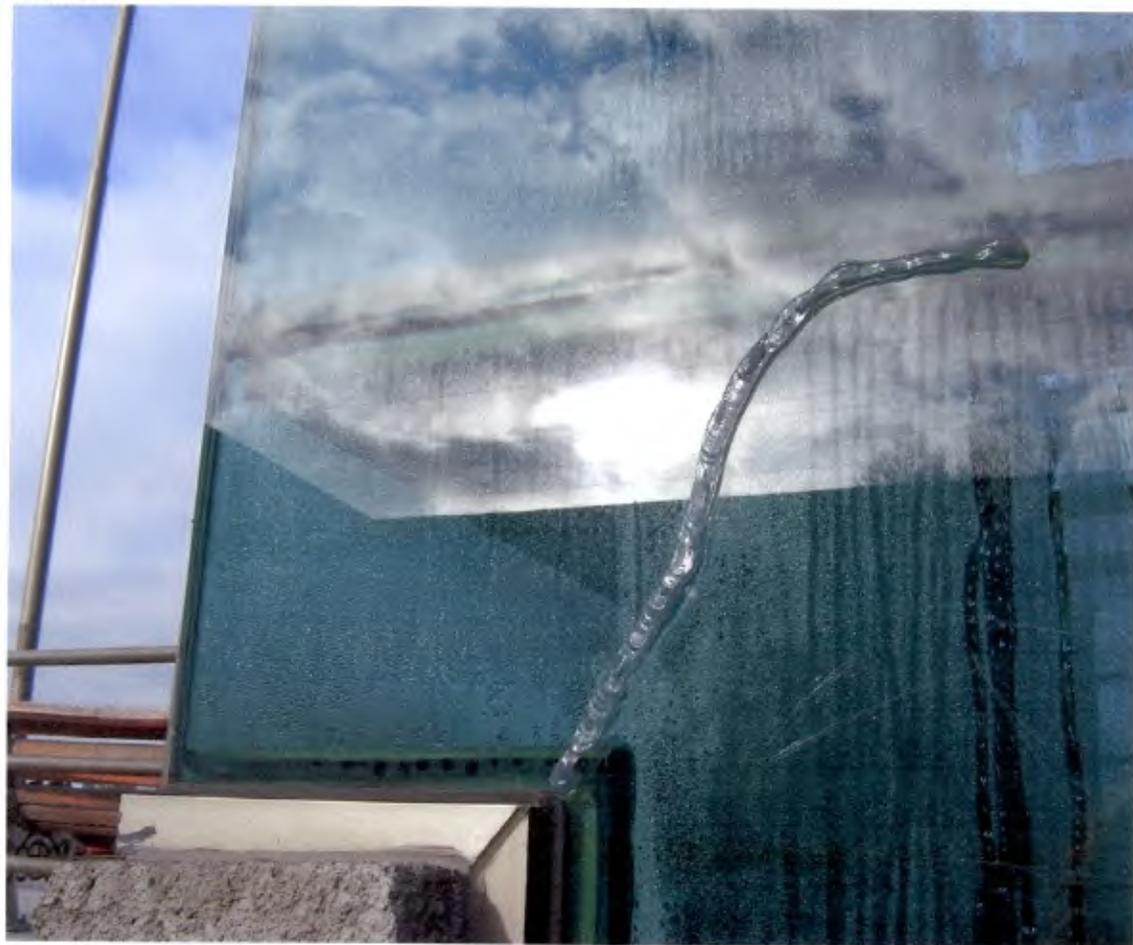
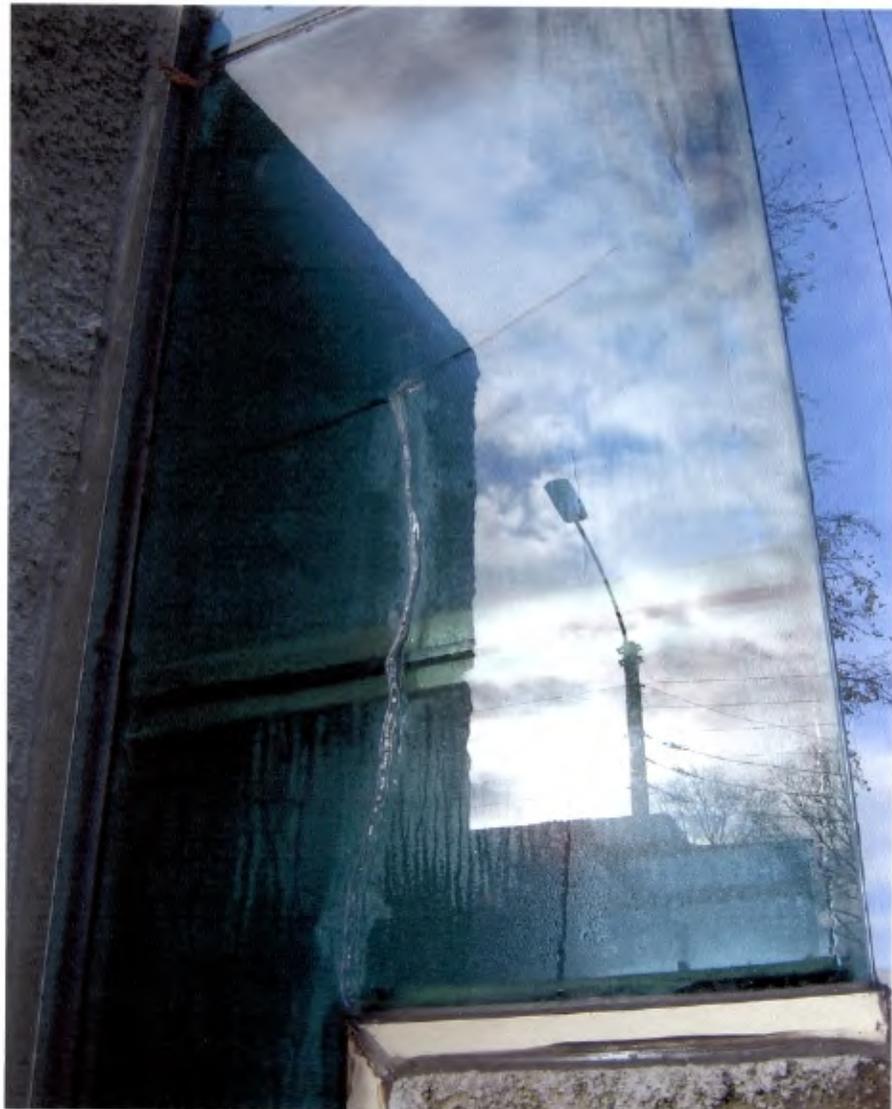
- Existían un par de vidrios quebrados en la fachada principal del sector de exposiciones (fotos 6 y 7).
- Producto de un inadecuado diseño que contempló exclusivamente vidrios en muros y cubierta del hall central, se produce al interior del recinto un efecto invernadero que se manifiesta en la condensación del sector vidriado (fotos 8, 9, 10 y 11) y en la sala de exposición (fotos 12, 13 y 14). Esto se acrecienta con el uso de un sistema de calefacción a gas que humidifica el ambiente (foto 15). Para resolver este problema se recomienda:
