## Informe Final Municipalidad de Osorno

**INFORME FINAL N° 90 DE 2009, SOBRE  
AUDITORÍA TÉCNICA EFECTUADA EN  
LA MUNICIPALIDAD DE OSORNO.**

1.	CONTRATO	: REPOSICIÓN ESCUELA CARLOS CONDELL.
	FINANCIAMIENTO	: FNDR MINEDUC
	DECRETO	: N° 6.413, DE 2007
	MONTO ADJUDICADO	: \$1.009.356.965.-.
	CONTRATISTA	: CONSTRUCTORA CAPREVA LTDA.
	PLAZO	: 300 DÍAS CORRIDOS
	FECHA VENCIMIENTO	: 22.07.2008
	I.T.O.	: RAFAEL MELLA RIFO

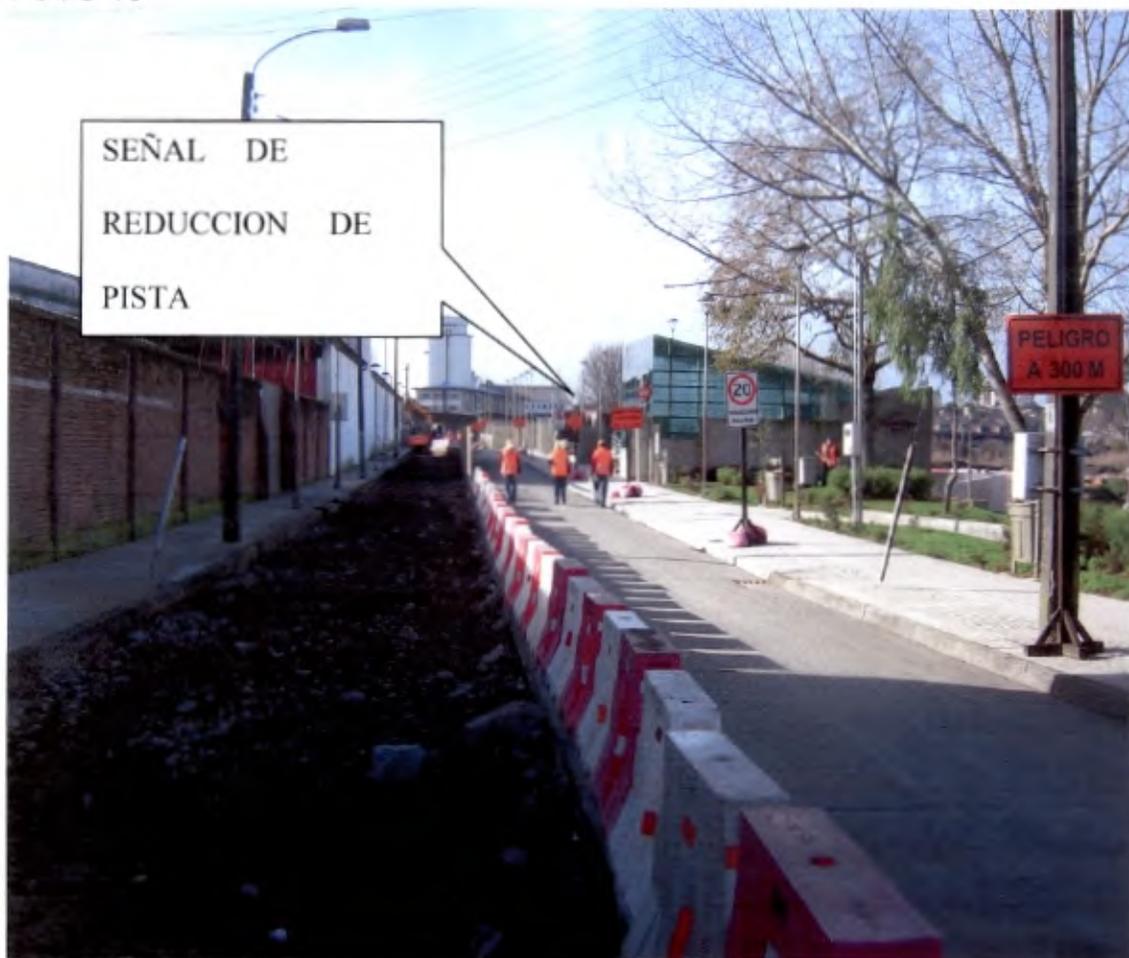
FOTO 18

- Incrementar significativamente la ventilación del hall central para reducir la humedad ambiente.
- Cambiar la cubierta por una solución que contemple un material opaco y aislación térmica.
- Colocar celosías por fuera de los ventanales que reciben directamente luz solar.
- Cambiar la calefacción existente por una fuente seca, que puede ser eléctrica, aire acondicionado o leña.
- El espejo del baño de damas presenta muestras de humedad (foto 16).
- Como las dos puertas de emergencia de la sala de exposiciones son vidriadas, para impedir el acceso de desconocidos desde el exterior deben permanecer cubiertas y sin sus manillas (foto 17), lo que impide que cumplan el propósito para el que fueron creadas.
- La señal de reducción de pista debe ubicarse antes del corte de calzada y se constató varios metros después (fotos 18 y 19).

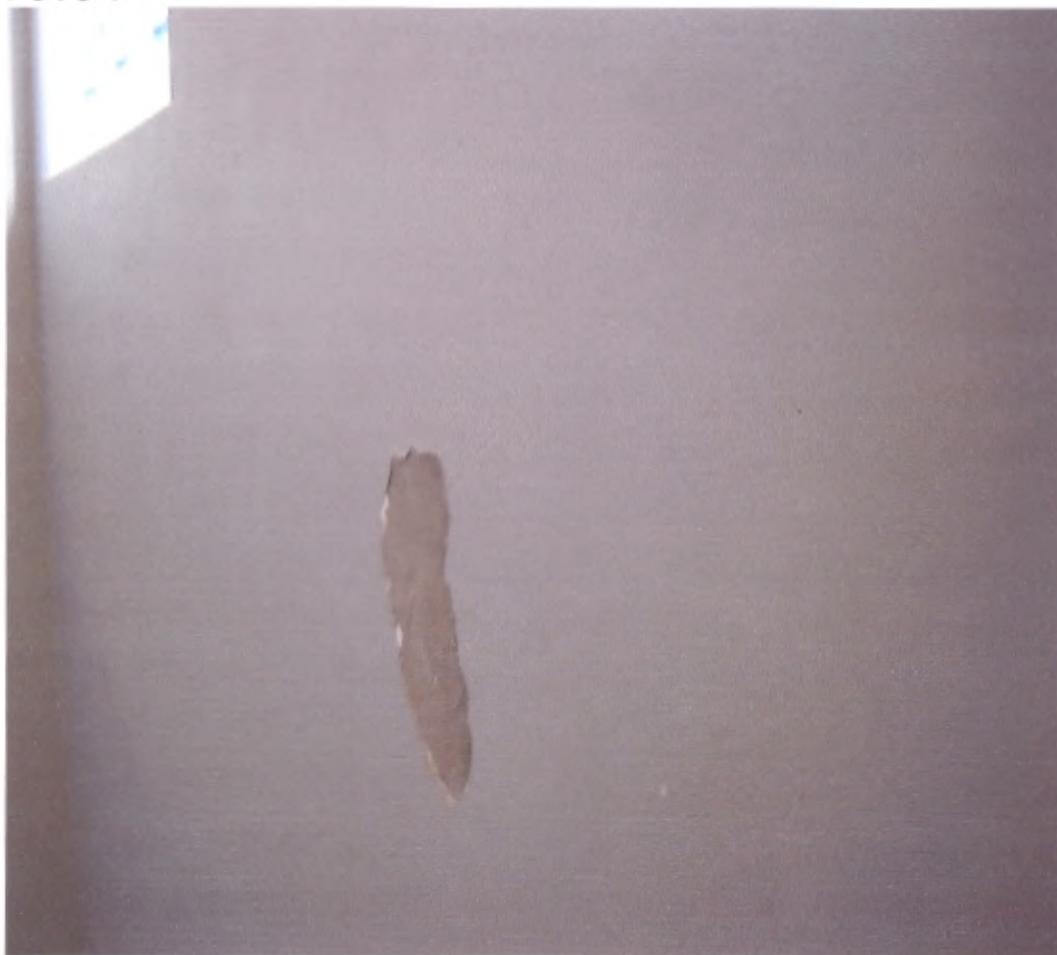
FOTO 1

En la fiscalización realizada por personal de este Organismo Superior de Control al lugar de las obras, en compañía de la respectiva Inspección Fiscal, se verificó que las especificaciones técnicas no consideraron la aplicación de sello en las superficies sometidas a acción directa de agua y viento. Por ello varios sectores de la caja escala presentan florecimientos de la pintura (fotos 1, 2, 3 y 4).

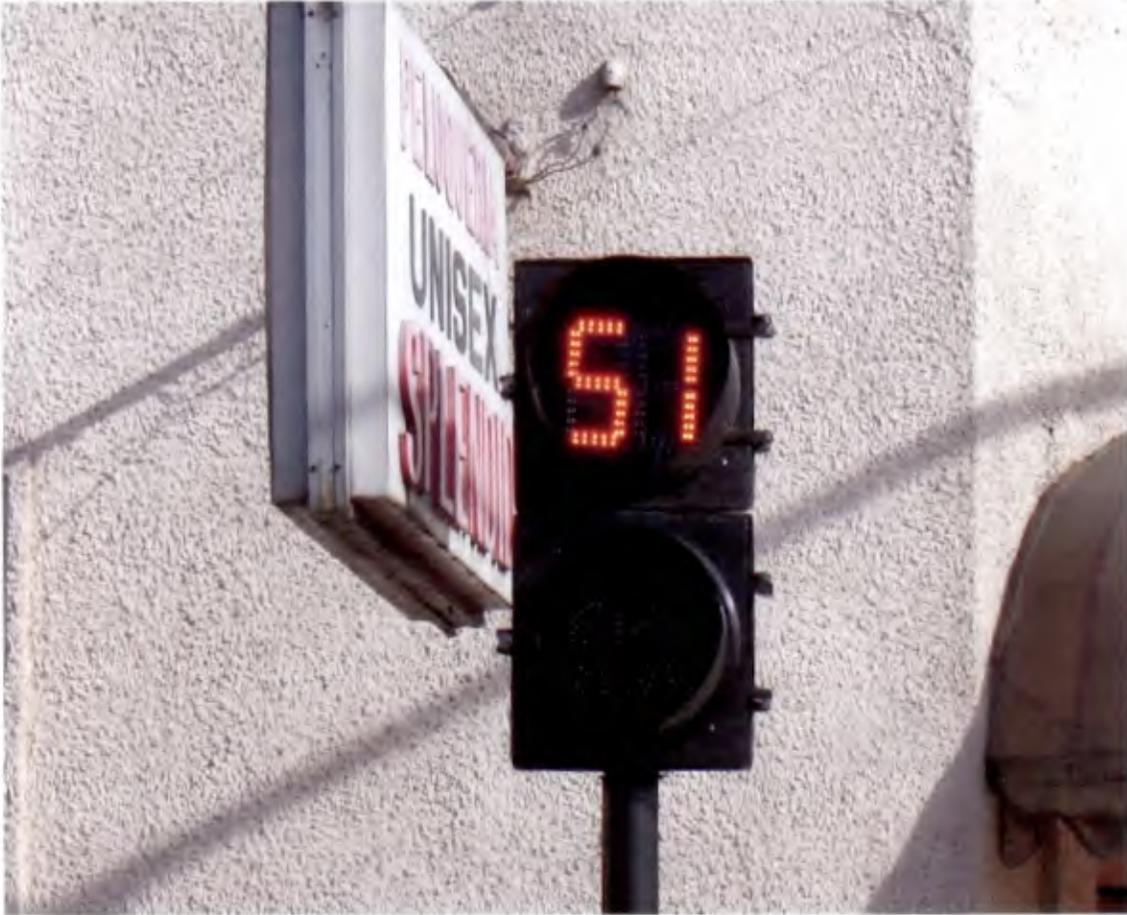
FOTO 1

En la fiscalización realizada por personal de este Organismo Superior de Control al lugar de las obras, en compañía del Sr. Luis Vilches Soto, Ingeniero en Ejecución Eléctrico del Departamento de Operaciones de Obras, se verificó que el contrato se ejecutó conforme a lo especificado; sin embargo, el contador regresivo quedó fijo en 51 segundos en la lámpara superior del semáforo peatonal, situación que sumada a la falla de la luz roja, hace que los usuarios confundan la señal de detención con la de avance (fotos 1 y 2).
